# EKSPERTIZA POŽARA

Fizičko–hemijski metodi za ispitivanje tragova

## Rendgenska difrakcija

– primeri laboratorijske analize –

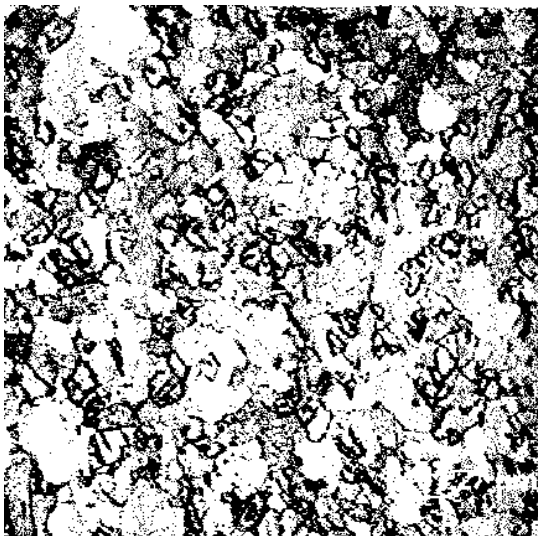
Uzorci U0  
strukturu čine poligonalna zrna Cu

- Do promene u strukturi materijala provodnika došlo je usled dejstva visoke temperature. U ispitanim uzorcima U0 i U1 došlo je do stapanja materijala. U ovim provodnicima nije uočeno prisustvo  $\text{Cu}_2\text{O}$ , tj. ove promene nastale su kao *posledica sekundarnog kratkog spoja* u toku požara,
- U ispitanim uzorcima U2,1 i U2,3 došlo je do stapanja materijala. U ovim provodnicima nije uočeno prisustvo  $\text{Cu}_2\text{O}$ , tj. ove promene nastale su kao *posledica sekundarnog kratkog spoja* u toku požara,
- U uzorku U2,2 došlo je do stapanja materija i u provodniku je prisutan  $\text{Cu}_2\text{O}$ , što ukazuje na to da je u ovom provodniku došlo do *primarnog kratkog spoja*.

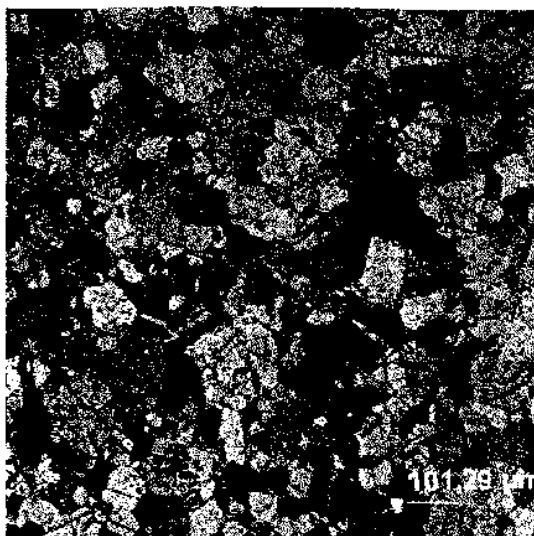
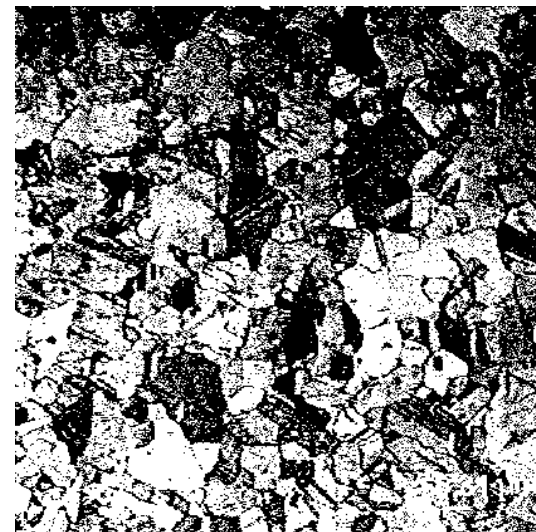
Uzorak U1  
zapaža se uticaj visoke temperature

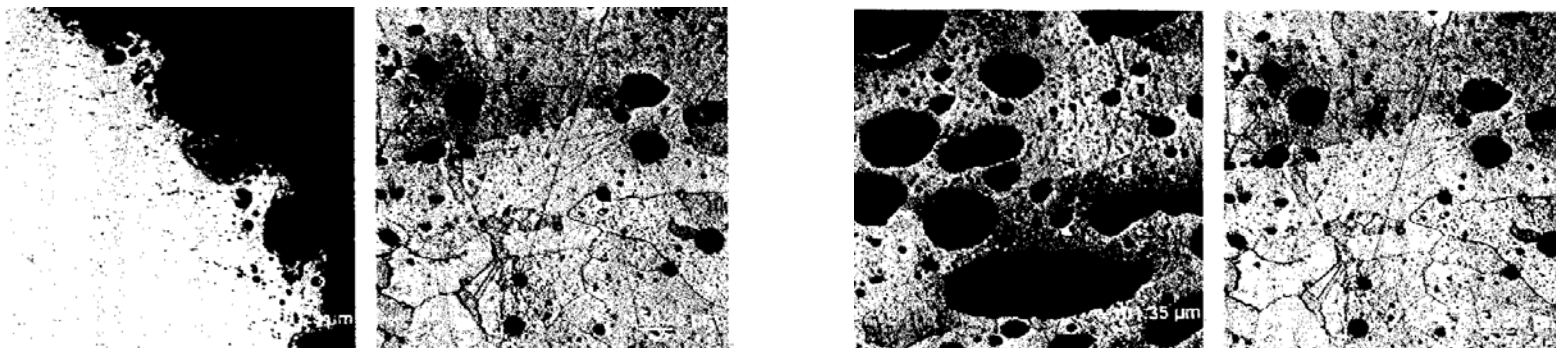
Uzorak U2,1

Zapaža se da je došlo do stapanja materijala ( $T > 1083^{\circ}\text{C}$ ), u kapljici stopljenog bakra zapažaju se „krateri“ nastali dejstvom električnog luka. U strukturi se **ne zapaža prisustvo oksida bakra**  $\text{Cu}_2\text{O}$ .

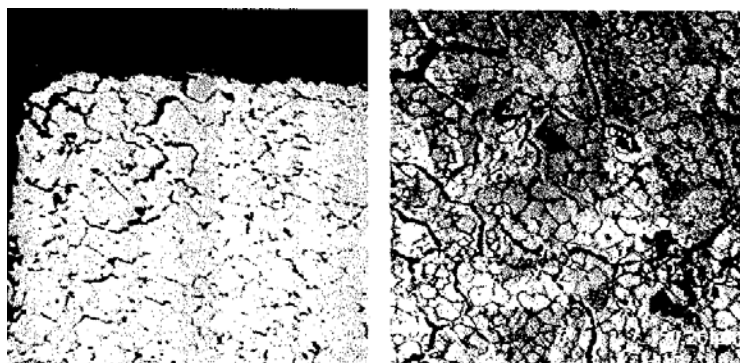
Uzorak U2,2

Zapaža se da je došlo do stapanja provodnika, odn. struktura stopljene kapljice je dendritna (slika desno). U međudendritnom prostoru se zapaža  $\text{Cu}_2\text{O}$  koji je izdvojen, što ukazuje na temperaturu višu od  $1083^{\circ}\text{C}$  i prisustvo kiseonika u atmosferi, tj.

ukazuje na *primarni kratak spoj*.

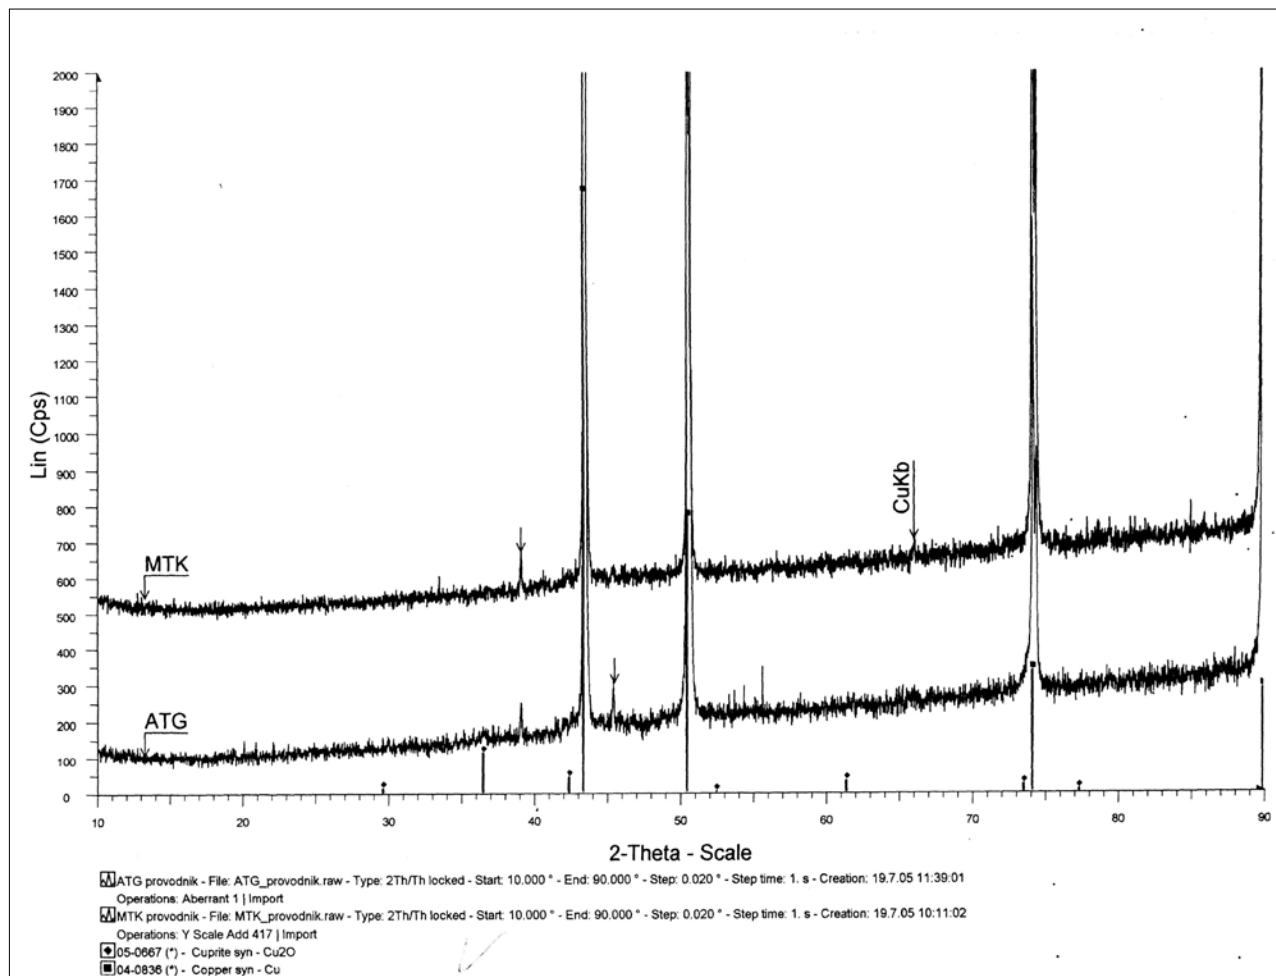
Difraktogrami uzoraka U1 (MTK) i U2,2 (ATG)

Na difraktogramima uzorka U2,2 (ATG) se uočavaju pikovi koji odgovaraju oksidu bakra Cu<sub>2</sub>O

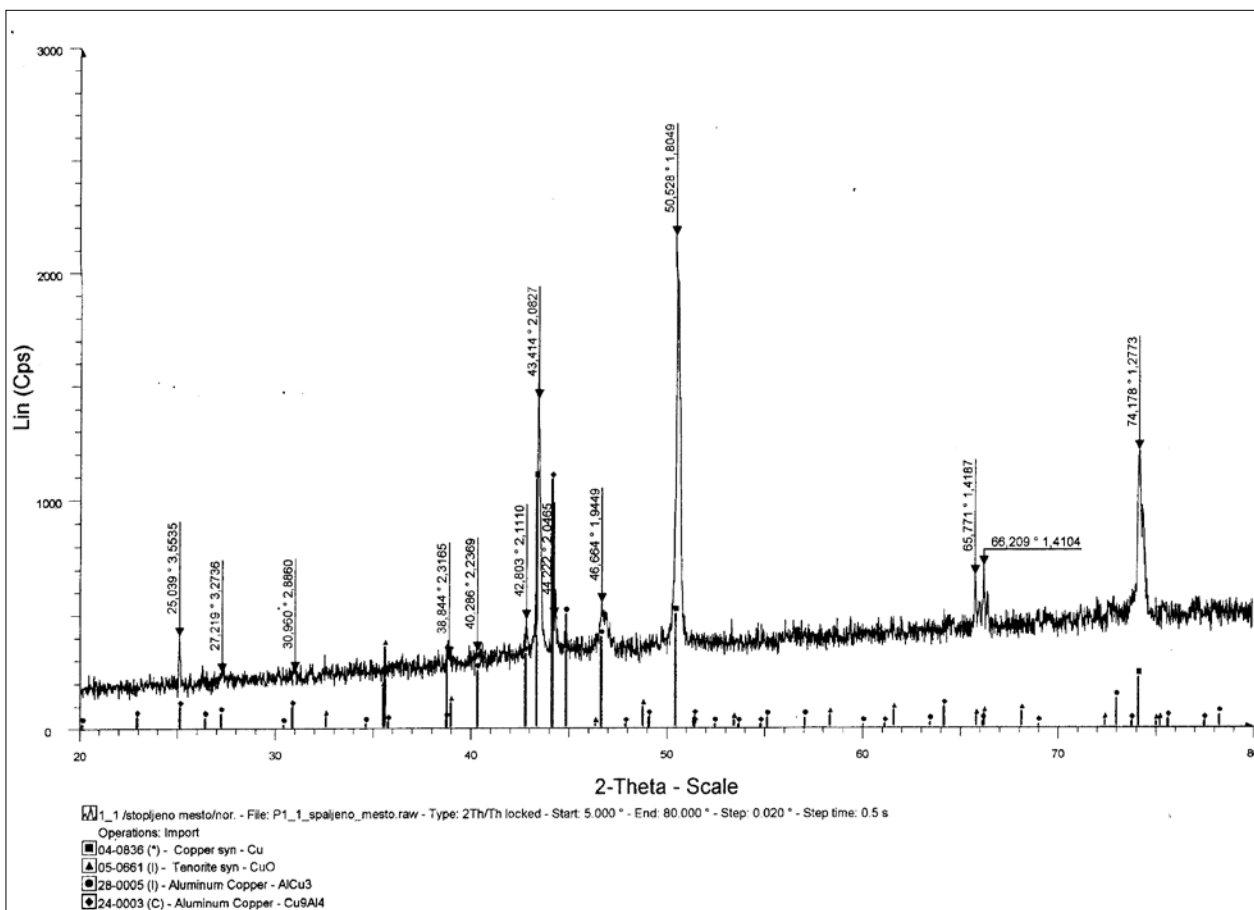
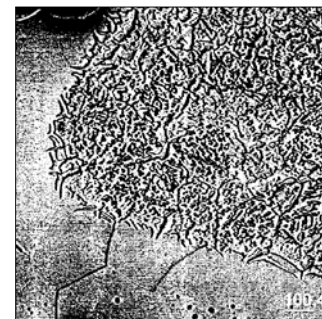
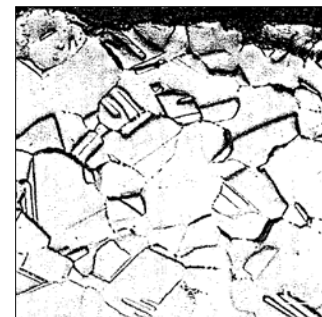
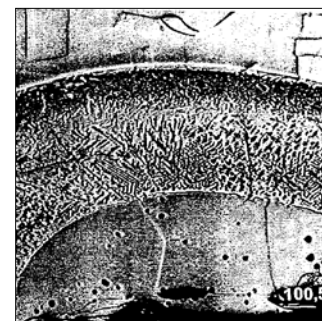
Difraktogram (levo) i optička mikroskopija uzorka 1-1 (slike desno).

- U ispitivanim uzorcima kod provodnika sa oznakama 1-1, 1-3, 3-1, 3-2, 4-1 i 4-2 u strukturi provodnika otkriveno je prisustvo  $\text{Cu}_2\text{O}$  što ukazuje da su se promene uočene na ovim provodnicima dogodile u prisustvu kiseonika, **dakle prethodile su požaru**,
- Na provodnicima 1-1, 1-3, 3-1, 3-2, 4-1 i 4-2 uočene su promene koje odgovaraju **primarnom kratkom spoju** na ovim provodnicima. Primarni kratki spoj na bilo kojem od gore pomenutih provodnika mogao je biti uzorak požara. Na osnovu izvršenih mikrostrukturnih ispitivanja na ovim provodnicima nije moguće utvrditi vremenski redosled promena na pomenutim provodnicima, tj. **nije moguće odrediti da li se primarni kratki spoj na pojedinim provodnicima odigrao istovremeno ili sa nekim malim vremenskim pomeranjem**.

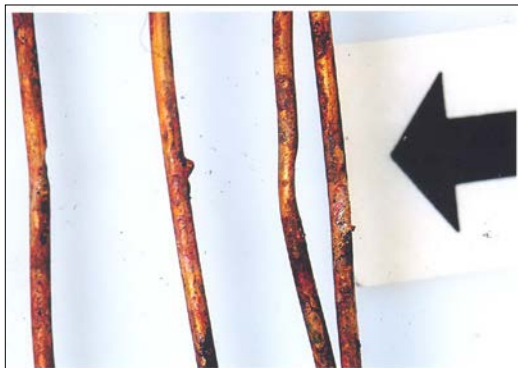
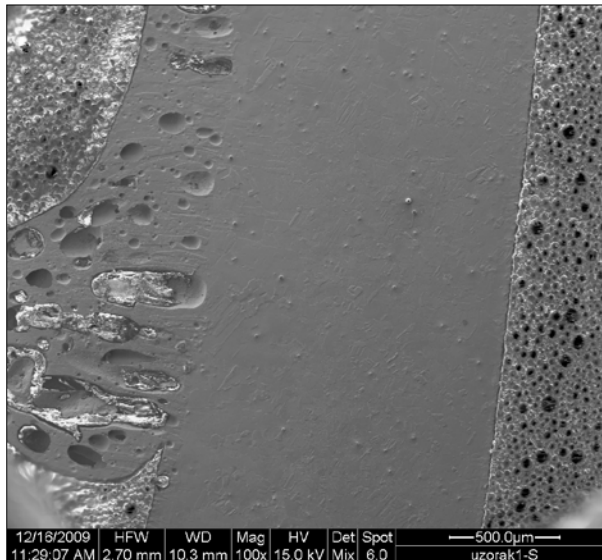
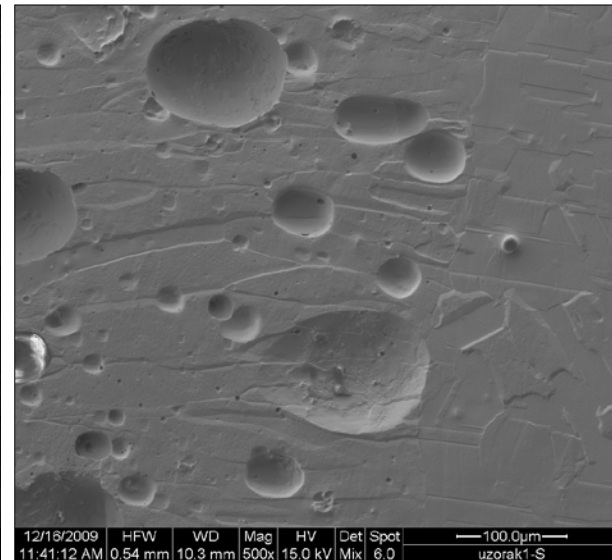
Izgled provodnika (levo) i mikrostruktura provodnika (desno)

Sa mikrofotografije se jasno vidi granica provodnika i materijala nanetog lukom odnosno materijala koji je bio tečan. U očvrsloj kapljici zapažaju se pore nastale usled zarobljenih gasova. Pošto su mikrofotografije dobijene pomoću odbijenih elektrona, koji su osetljivi na atomski sastav materijala koji se posmatra, sa mikrofotografije se vidi da je materijal po preseku jednorodan, tj. da je u pitanju Cu.

Promene na ispitivanim provodnicima dogodile su se kada u atmosferi nije bilo O<sub>2</sub> odnosno u toku požara, te ga nisu mogle izazvati. To znači sve promene nastale kao *posledica sekundarnog kratkog spoja.*

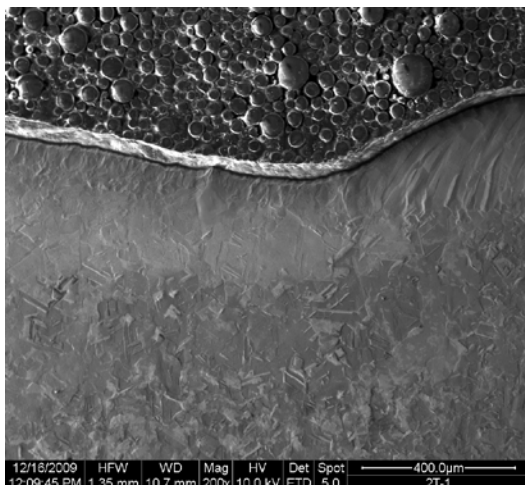
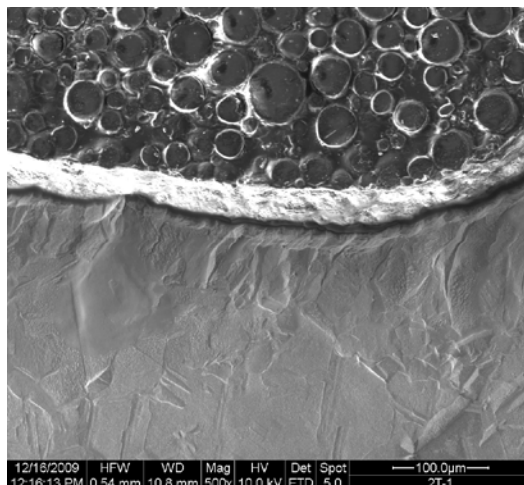
**Izgled mikrostrukture drugog provodnika sa koga je odnet materijal.**

Sa slike desno se vidi da je došlo do topljenja u uskoj zoni iz koje je odnet materijal lukom. Sa mikrofotografija se takođe vidi da je materijal jednorodan po preseku.

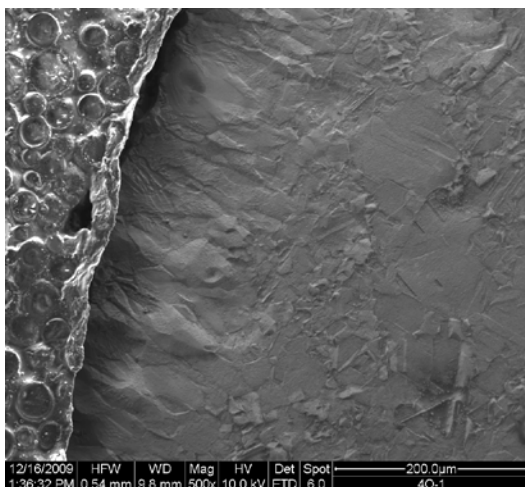
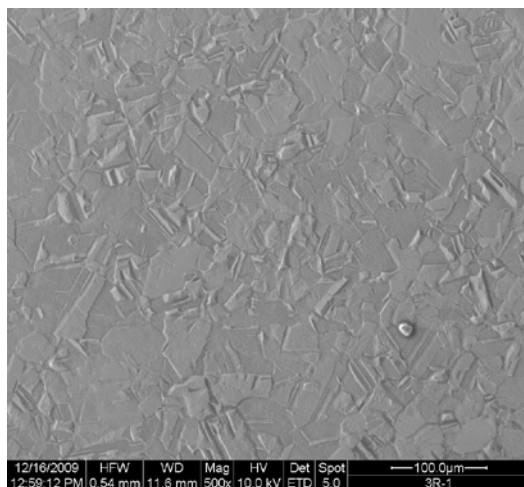
**Izgled mikrostrukture trećeg i četvrtog provodnika sa koga je odnet materijal.**

Sa slike levo se vidi da je došlo do topljenja u uskoj zoni iz koje je odnet materijal lukom.

Sa slike desnose vidi da nije došlo do topoljenja provodnika (uočava se samo zrnasta struktura bakra).
