## **Deo III – Veštačenje požara na vozilima**

# Požari na vozilima

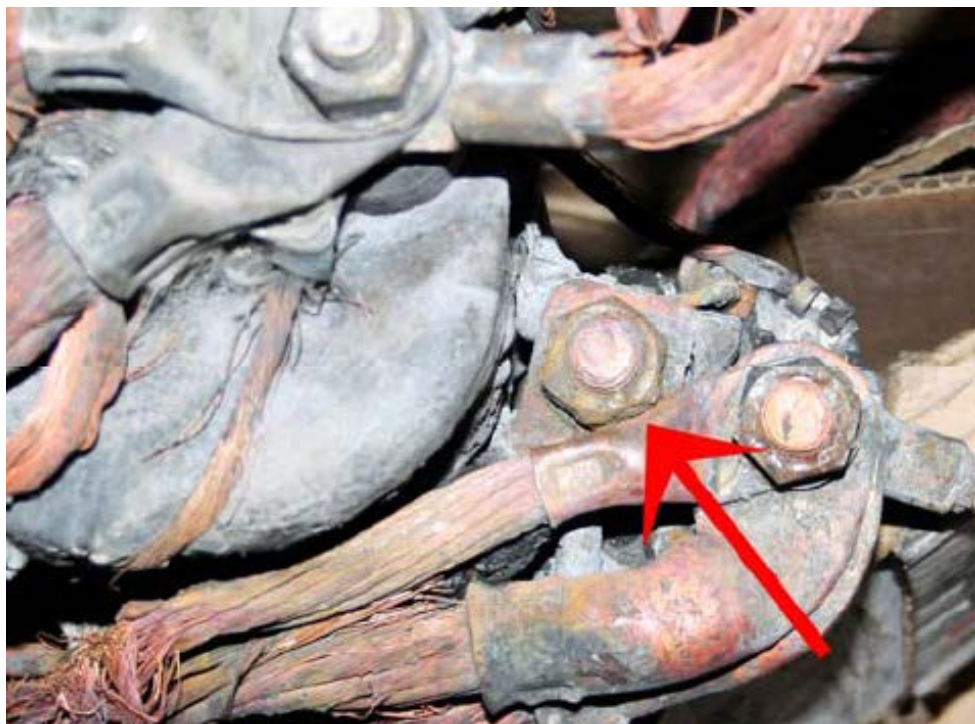
Kontakt između kablova

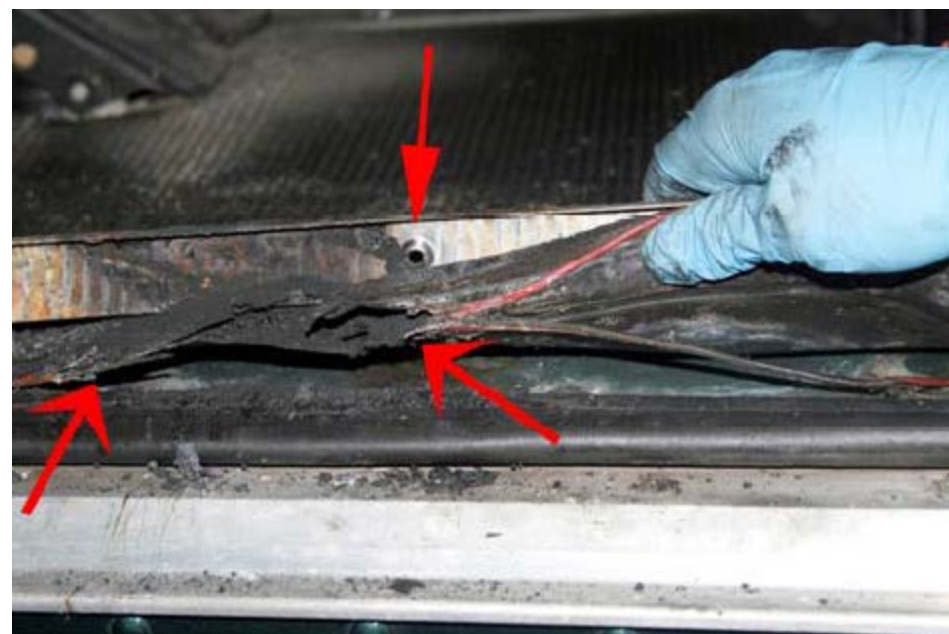
Kabl je instaliran ispod lima, prilikom učvršćivanja, zavrtnanj je probio izolaciju i napravio kratak spoj

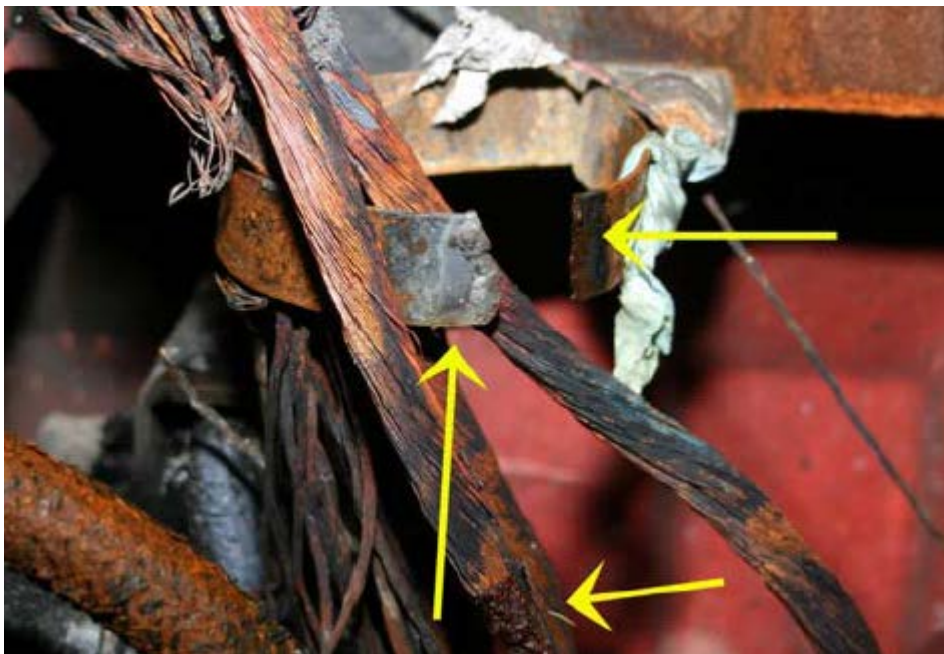
Labavo povezan kabl akumulatora

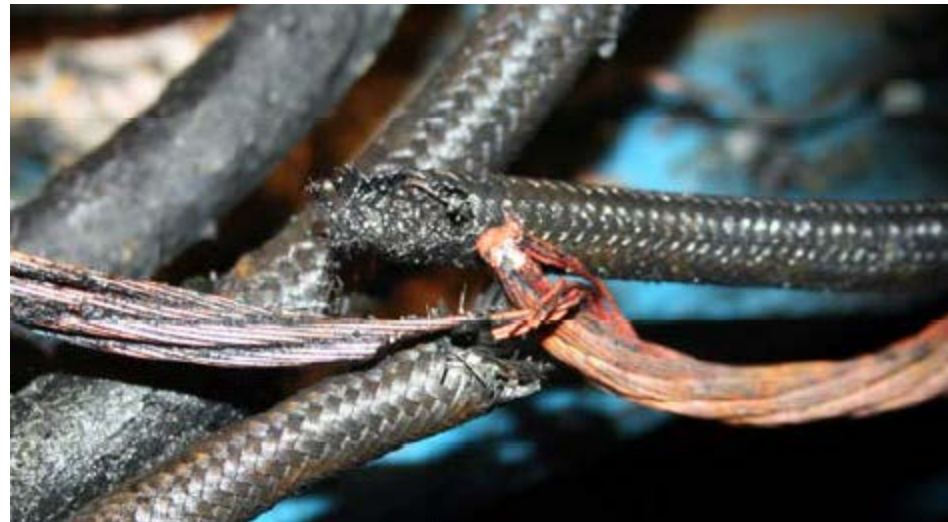
Kabl akumulatora u blizini cevi za protok goriva

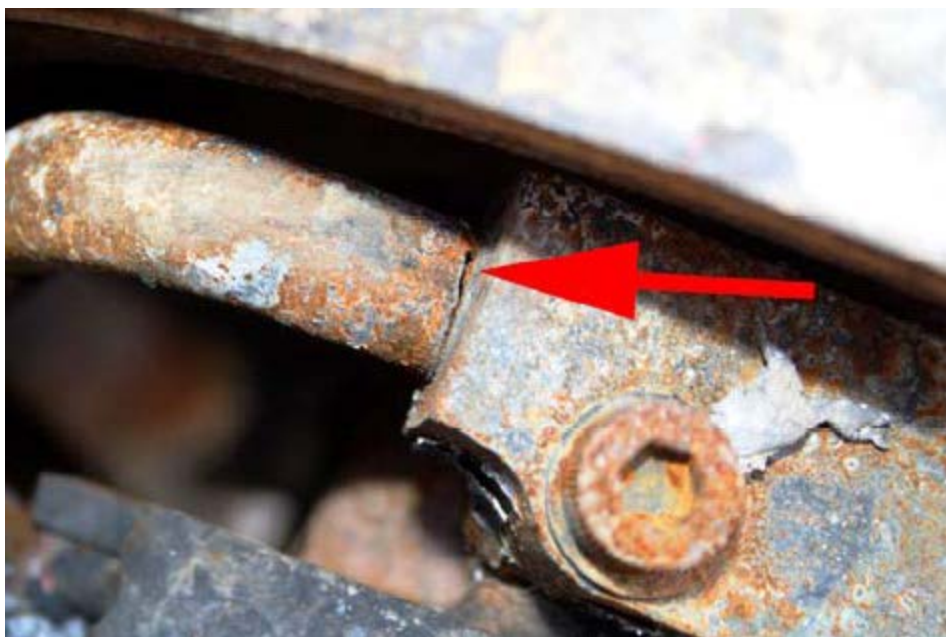
Naprsla cev za gorivo prema turbo punjaču

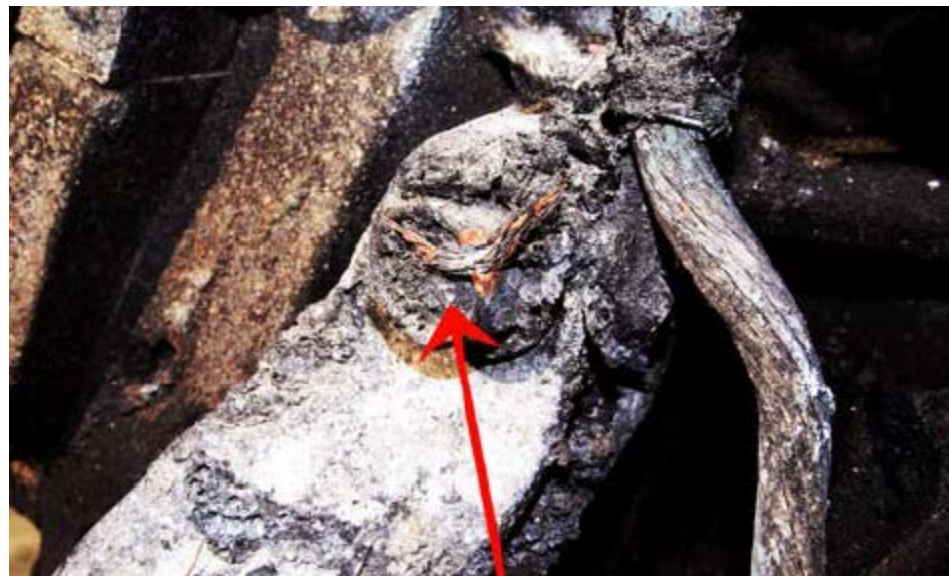
Neispravan ventilator

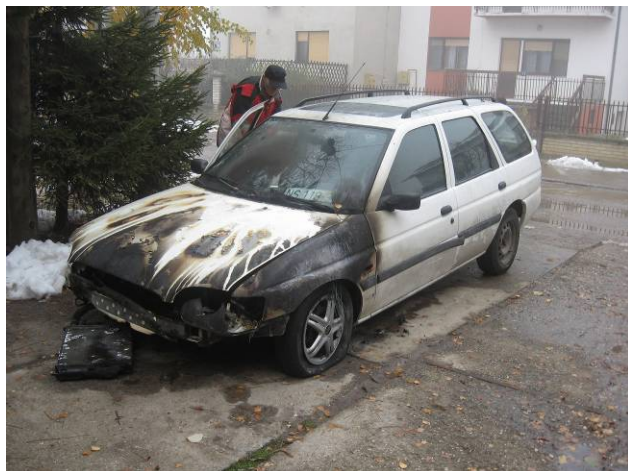
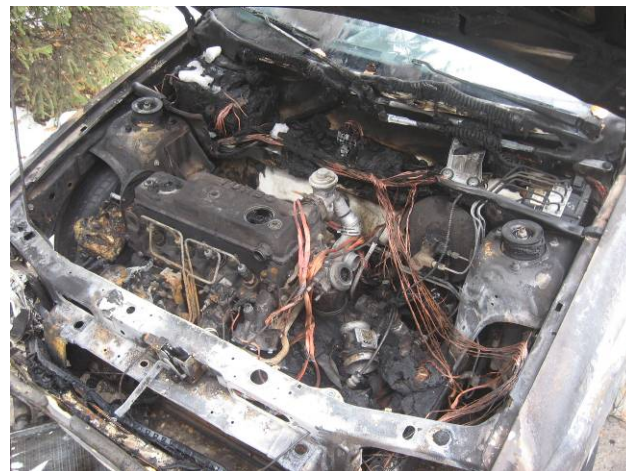
- Tokom kretanja, motor je iznenada povećao broj obrtaja!
- Vozilo je zaustavljeno, vozač izvukao kontakt ključ, motor je nastavio da radi.
- Motor je i dalje radio na maksimalnom broju obrtaja i razvio se požar.

- Nekoliko dana pre izbijanja požara vozilo je bilo na popravci u servisu.
- Zamenjena je pumpa za vodu i pumpa za gorivo.
- Zamenjena “Bosch” pumpa je namenjena dizel motoru bez turbo punjača, dok je vozilo koje je izgorelo imalo turbo punjač!

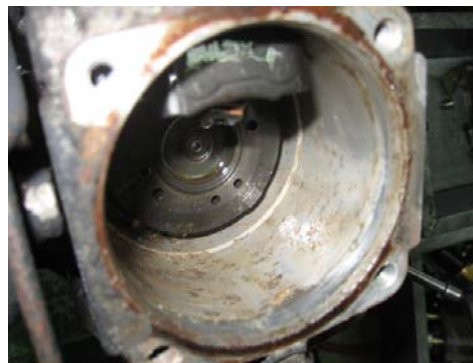
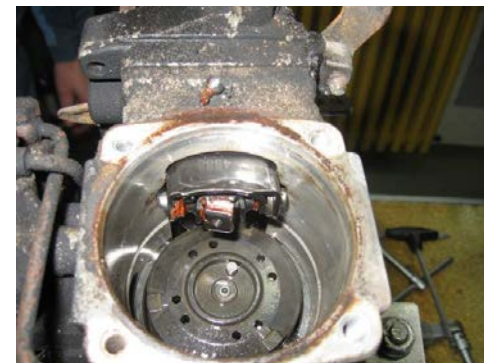
Utvrđeno je prema intenzitetu plamena da je požar nastao u predelu boš pumpe i razvijao se po celom prostoru motora i preneo se na prednje točkove, na vozačko staklo i prednji deo vozila (plastični branik, ukrasna maska, usmerivač vazduha sa ventilatora, hladnjak i dr.)

Posle detaljnog rastavljanja i ispitivanja stanja delova, utvrđeno je da uzrok požara potiče od neispravnosti boš pumpe, a što se ogleda u zaribavanju-blokiranju hidraulične glave (prstena) usled naslaga stranih materija na unutrašnjim površinama pumpe.

Posledice: lom osigurača koji je blokirao hidrauličnu glavu i time uslovio nekontrolisani protok goriva pa je motor i dalje radio posle vađenja kontakt ključa.. Zbog visoke turaže povećao se pritisak u koritu motora koji je stvorio uljne pare, izbijanjem čepa na poklopcu motora, pri čemu su pare ulja prodrle u prostor motora gde su zahvaćene električnom varnicom ( verovatno od alternatora, ventilatora ili same el.instalacije) te se razvio požar. Razvijeni plamen je ulazio i u turbo punjač i uništio ga.

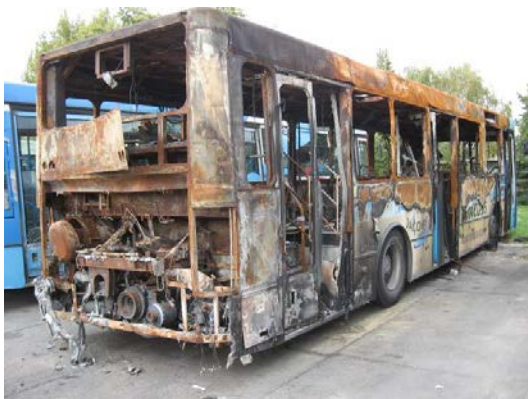
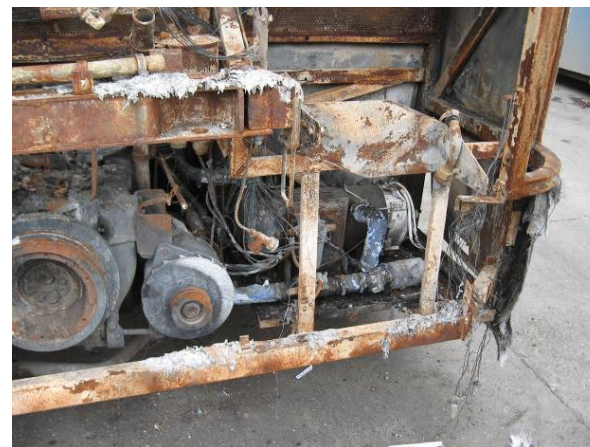
- Požar je bio jakog intenziteta, zahvatio krošnje drveća na udaljenosti od 10 m, a visina plamena je bila 9 m.
- Na zemlji ispod zadnjeg dela autobusa, uočeni su tragovi gareži različitog intenziteta i rasuto staklo, a najveći intenzitet je uočen ispod zadnjeg desnog dela.
- U uzorcima gareži i zemlje koji su ispitivani u laboratoriji (gasna hromatografija) **NISU PRONAĐENI** tragovi naftnih derivata ili organskih rastavarača, pa je mogućnost podmetanja **ISKLJUČENA!**

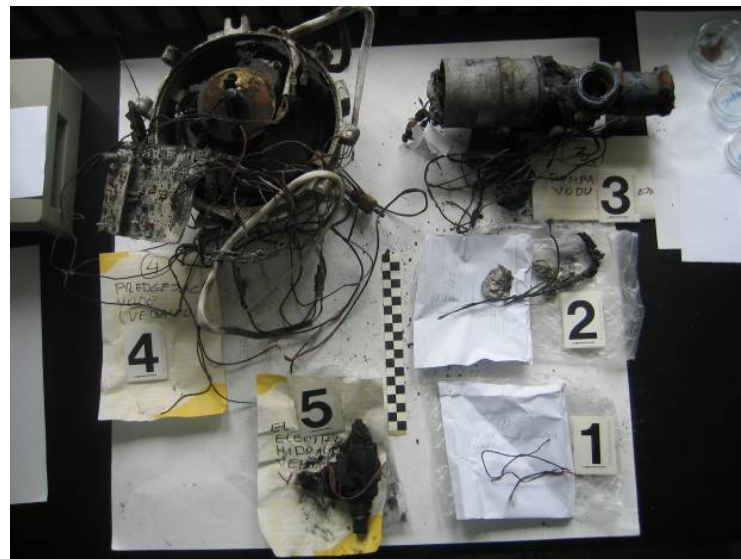
- Analizom elektrošeme i instalacija-plana razvoda predgrejača (“Webasto”) sa upravljačkim uređajem poređenjem sa električnom instalacijom na identičnom autobusu, identifikovani su vodovi koji se i sa isključenom kontakt bravom nalaze pod naponom. Na osnovu analize jačine intenziteta plamena (centar požara) kao i uređaja pod stalnim naponom, dalje ispitivanje uzroka požara je usmereno na sklop predgrejača za vodu sa cirkulacionom pumpom kao i elektroinstalaciju u prostoru motora.

1. Električni vod iznad prečistača vazduha.
2. Istopljeni komad metala sa delom nalik na vod.
3. Pumpa za vodu sa ostacima kablova.
4. Poklopac predgrejača “Webasto” sa ostacima kablova i štampane ploče programatora.
5. Elektrohidraulični ventil ventilatora sa kablovima.

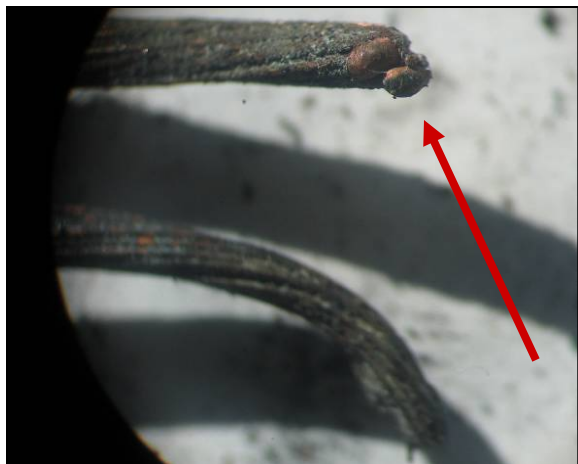
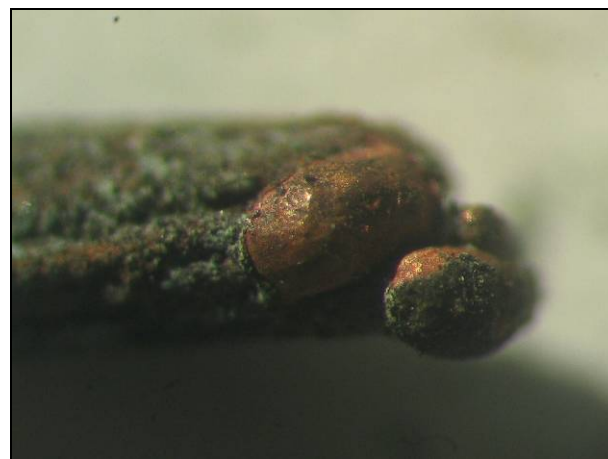
- Uzorci delova i kablova sa naslagama zelene boje (3, 4 i 5) podvrgnuti su savijanju pod 360°, 180° i 90°. Da bi se potvrdilo da su zelene naslage bakar oksid, urađene su laboratorijske analize.
- Rendgenskom analizom je utvrđeno kod uzorka br. 3 da je u pitanju PRIMARAN kratak spoj.
- Kod uzoraka br. 4 i 5, konstatovano je da su naslage bakar-oksida nastale kasnijom oksidacijom delova ogoljenih kablova, u kontaktu bakarnih provodnika sa kiseonikom iz vazduha i vode.

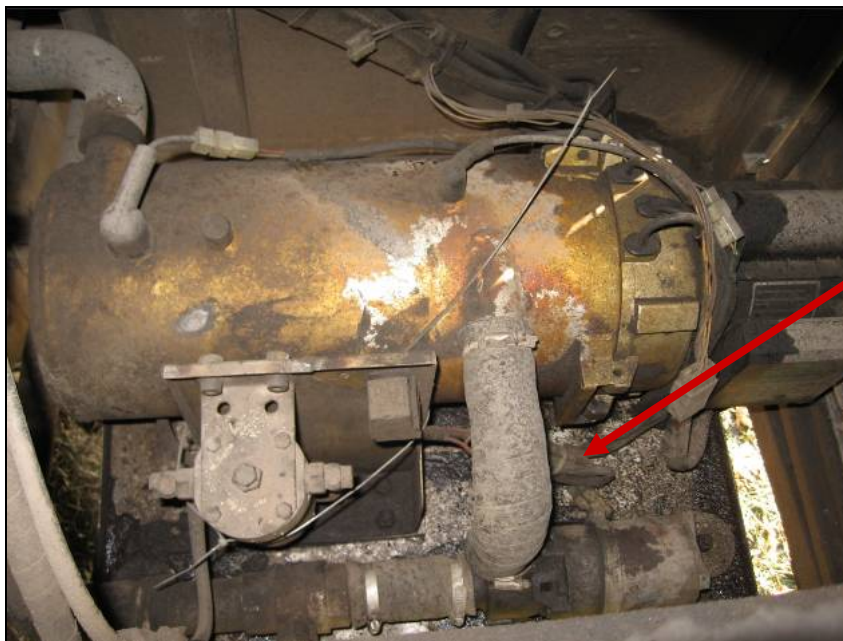
Mesto  
nastanka  
požara

**Zaključak:** Na osnovu svih činjenica i izvršenog ispitivanja utvrđeno je da je uzrok požara na autobusu **kratak spoj** na napojnom provodniku zaštitnog releja PROGRAMATORA, a vezan je na protočnu pumpu marke WEBASTO. Uzrok daljeg razvoja požara je paljenje elektroinstalacije protočne pumpe i predgrejača kao i zapaljivih materija (ostataka ulja i tragova nafte) na tacni predgrejača.
