# EKSPERTIZA POŽARA

Fizičko–hemijski metodi za ispitivanje tragova

## Rendgenska difrakcija

– primeri laboratorijske analize –

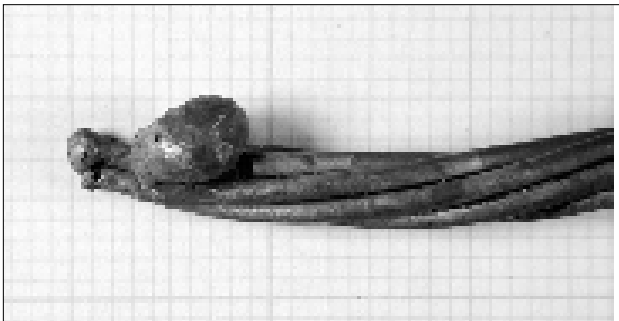
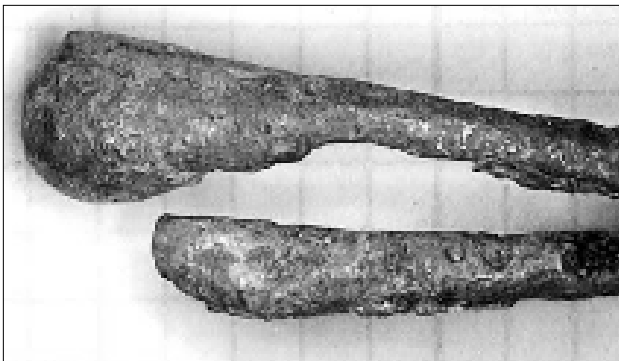
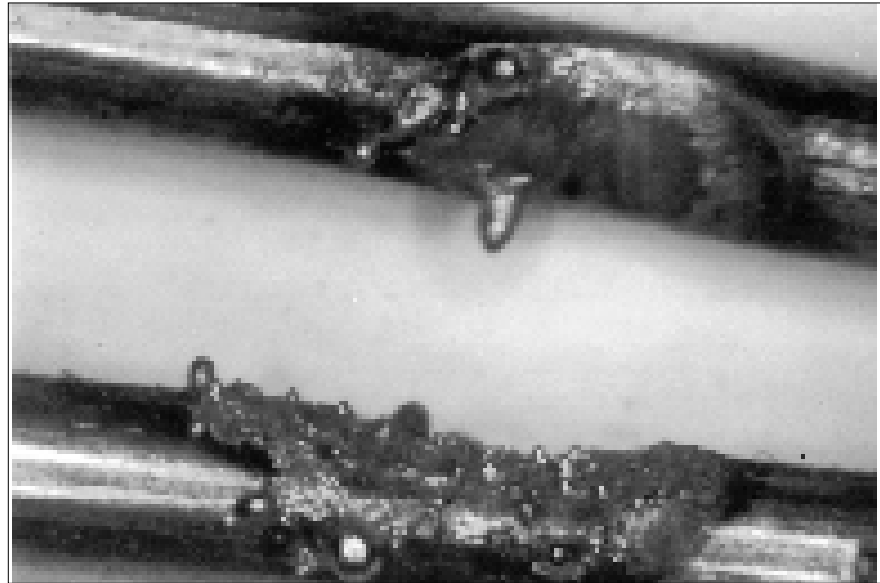
Topljenje do koga dolazi usled kratkog spoja, **razlikuje se** od topljenja koje nastaje usled delovanja toplote u toku požara. Topljenje koje nastaje usled delovanja požara širih je razmera i **nema oštro izraženu granicu**. Površina takvog provodnika izgleda kao da je prekrivena sitnim neravnim školjkama.

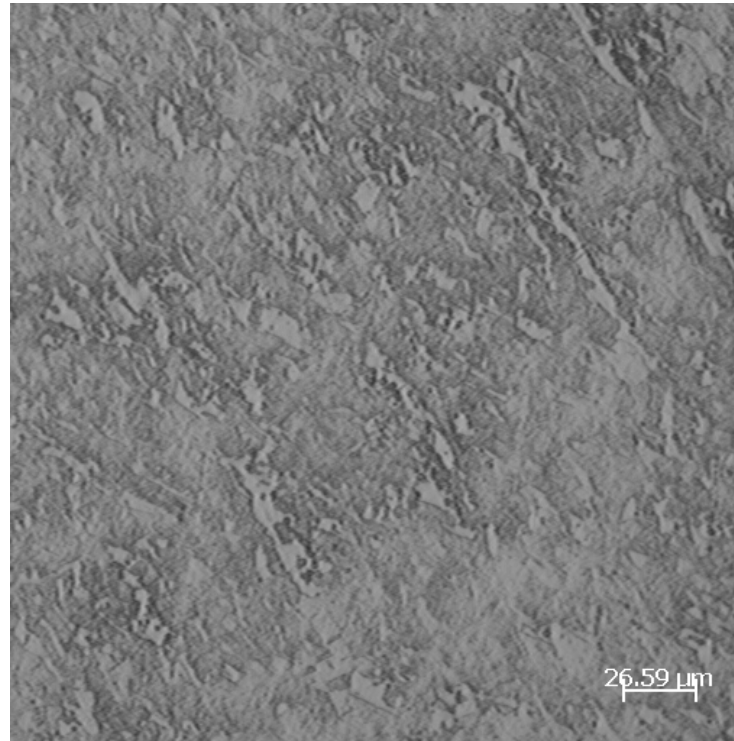
**Primer mikrofotografije neoštećenog Cu provodnika. Uzorak je isečen iz neoštećenog (u fabričkom stanju) provodnika.**

**Sa mikrofotografije je očigledno da nema nikakvih oštećenja i da mikrostrukturu čine osna sitna zrna Cu poređana u ravni.**
