# Deo II – Tragovi požara na objektu

# 1. Tragovi na objektu – okolini i spoljašnja strana objekta

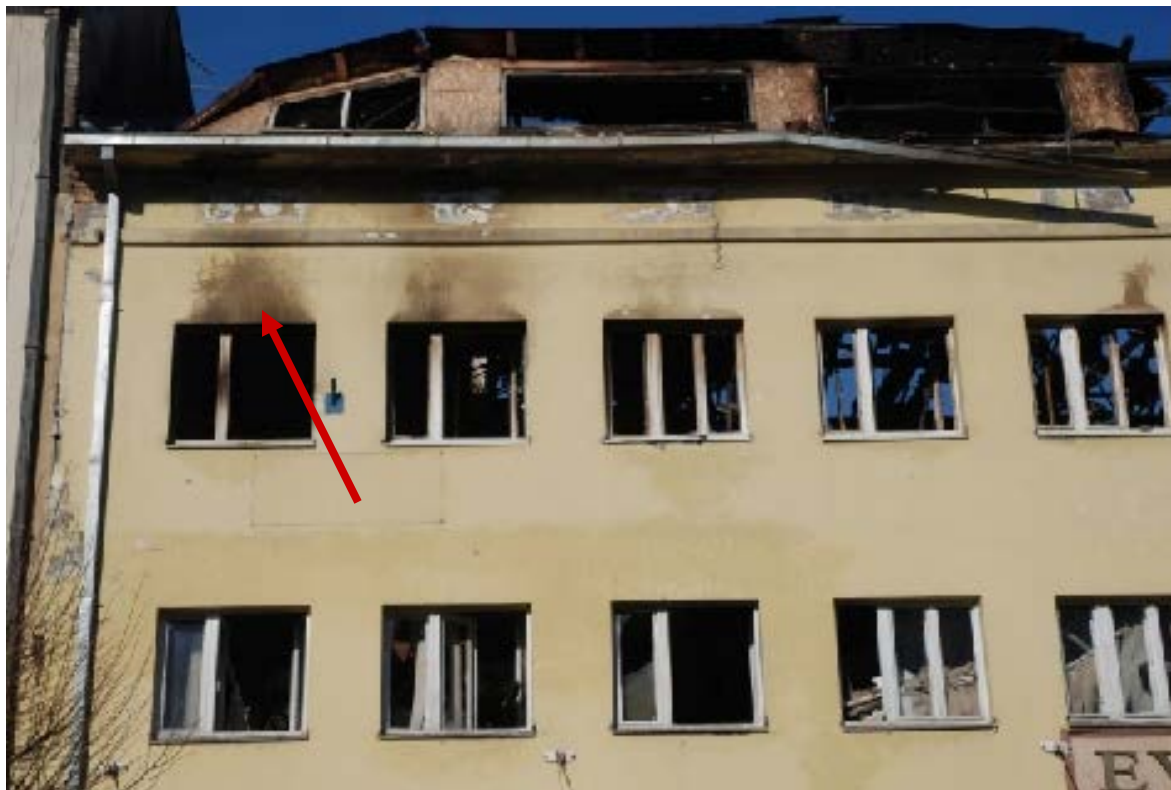
- Ako se iznad prozora, vrata i drugih otvora nalaze crni venci gareži (tzv. “**oreoli**”), onda je požar počeo u objektu, u delu objekta gde su oreoli najizraženiji.

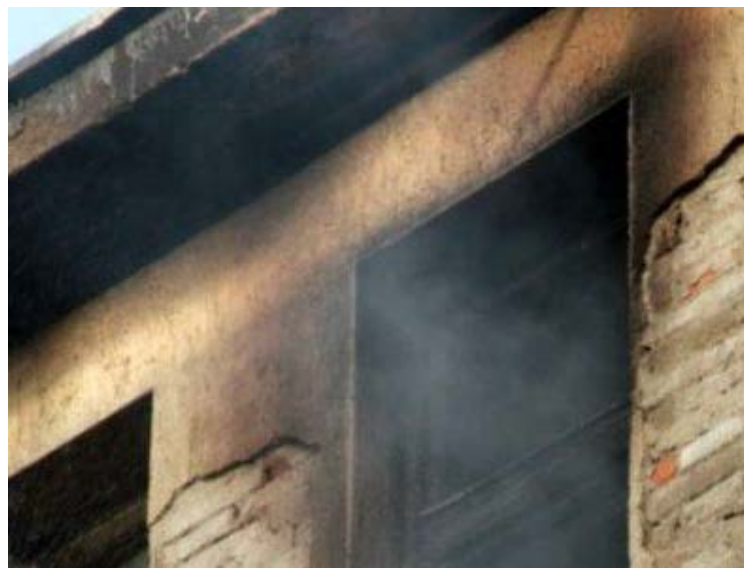
- Pregledom spoljašnjeg dela se vrši uslovna eliminacija onih delova objekta gde nije počeo požar, iako su bili zahvaćeni požarom.
- Oreoli nastaju kada se proces sagorevanja odvija u zatvorenoj prostoriji. Sagorevanjem se oslobađaju produkti sagorevanja koji vremenom stvaraju nadpritisak u prostoriji. Na spoljašnjim zidovima objekta koji su hladniji, dolazi do kondenzacije i stvaranja naslaga gareži – oreola.

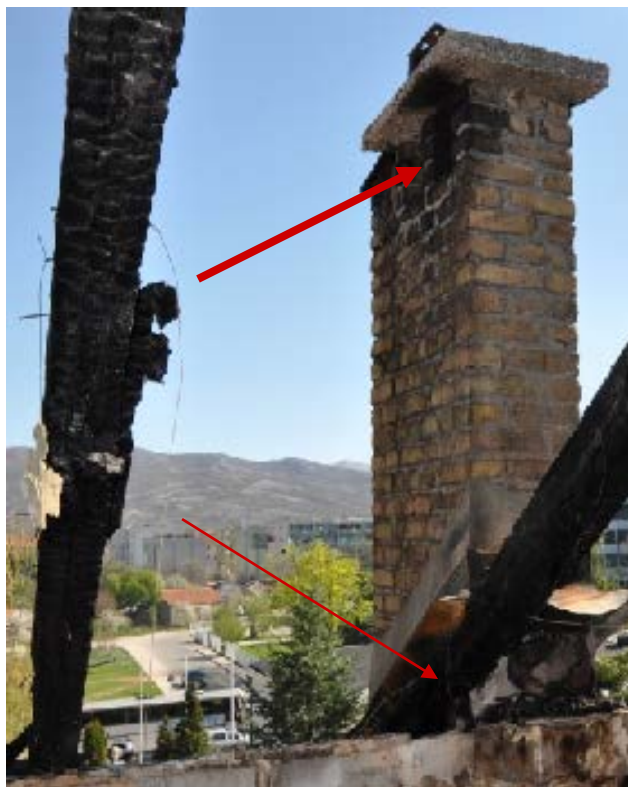
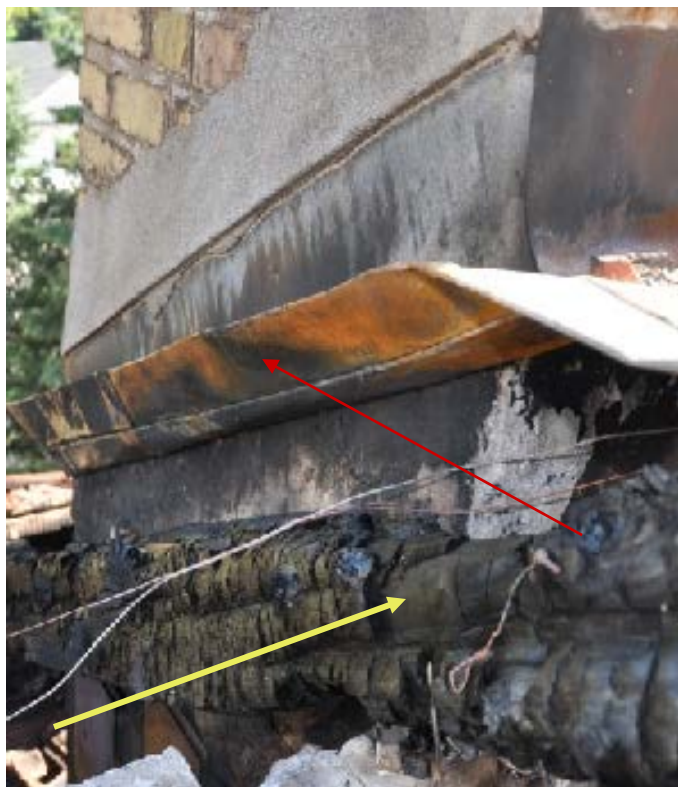
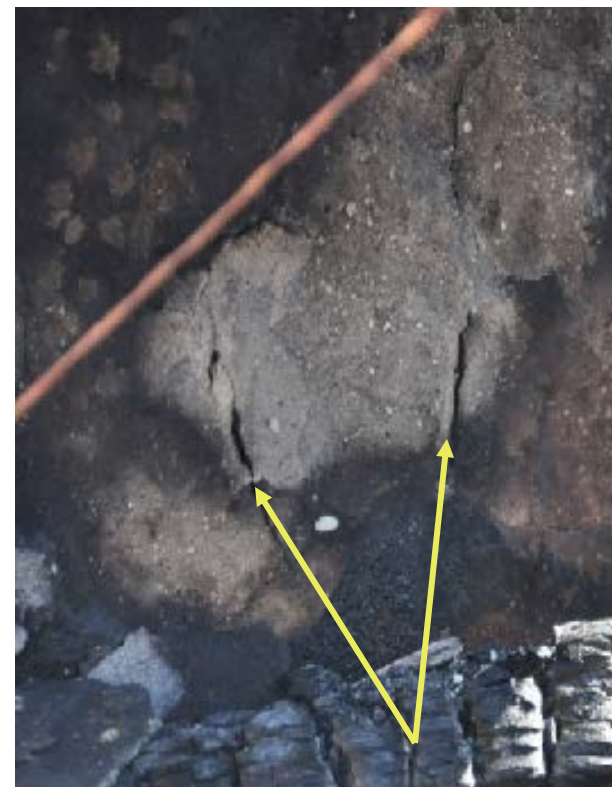
- Primer izgleda dimovodnih kanala posle požara

- Prilikom pregleda dimovodnih kanala posle požara potrebno je utvrditi postojanje svih eventualnih nedostataka, koji bi mogli da omoguće prolaz toplote, užarenog materijala ili varnice iz dimnjaka u tavaniski prostor: razne pukotine, nezatvorena vrata otvora za čišćenje dimnjaka, otvori ili su drveni nosači tavanke ili krovne konstrukcije ugrađeni u sam dimovodni kanal. **Ovi delovi dimnjaka se prepoznaju po naslagama gareži oko otvora ili pukotina.**

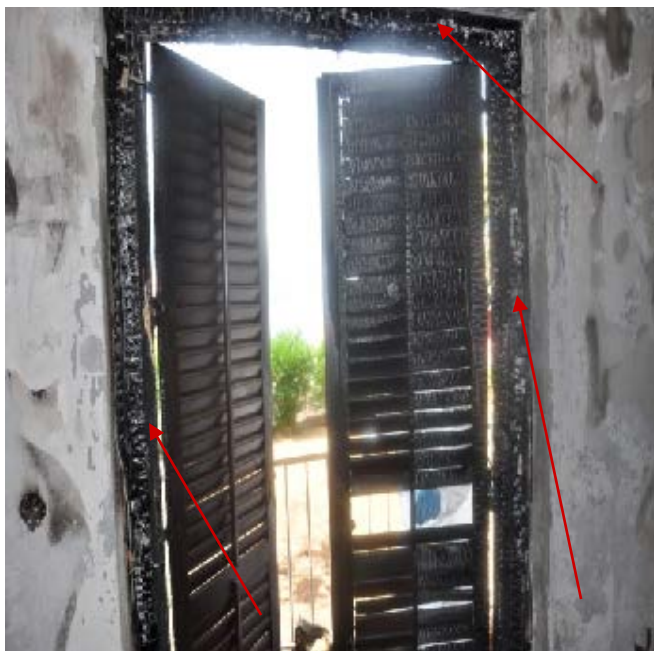
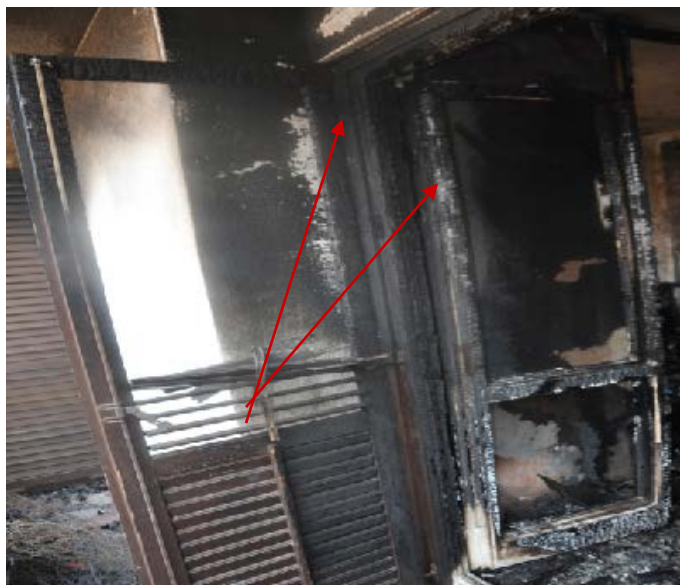
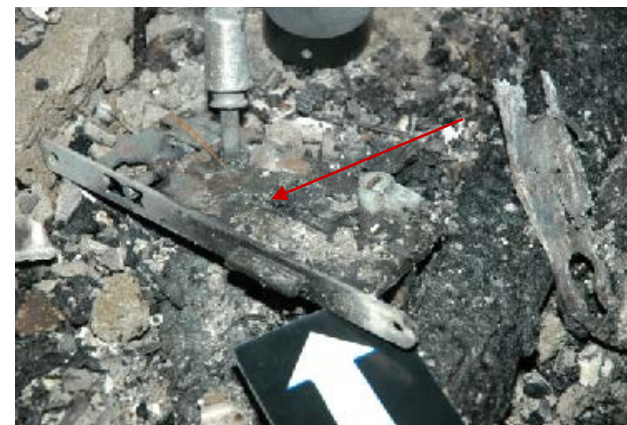
- Često se u izgorelom objektu nalaze samo delovi vrata i prozora. Tada je potrebno rekonstrukcijom utvrditi njihov položaj u toku požara.
- Važno je utvrditi stanje brava u toku požara, naročito ako se sumnja na paljevinu. U tom slučaju treba angažovati i stručnjake za brave.

- **Vrata i prozori** -> posmatra se spoj između krila i rama. Ako na spojevima nema tragova nagorevanja (*drvo*) ili promene boje (*meta*) tokom požara vrata/prozori su bili zatvoreni. Više nagorela strana vrata je bila okrenuta ka prostoriji odakle je došao požar.
- Kod prozora treba obratiti pažnju na žlebove u kojima se nalazilo staklo. Delovi stakla koje je popucalo prilikom požara ostaju u žlebu pa u njemu nema potpunog nagorevanja i svetlije je boje. Ako je staklo namerno razbijeno pre požara, lice koje podmeće požar najčešće uklanja sve deliće, pa će žleb/kanal za staklo biti **nagaravljen celom dužinom**.
- Brave i zasuni -> obično ostaju sačuvani u požaru. Treba ispitati kakav je bio položaj jezička brave u toku požara i da li je nagaravljen ili ne. Ako se sumnja na paljevinu, stanje brava se posebno ispituje.

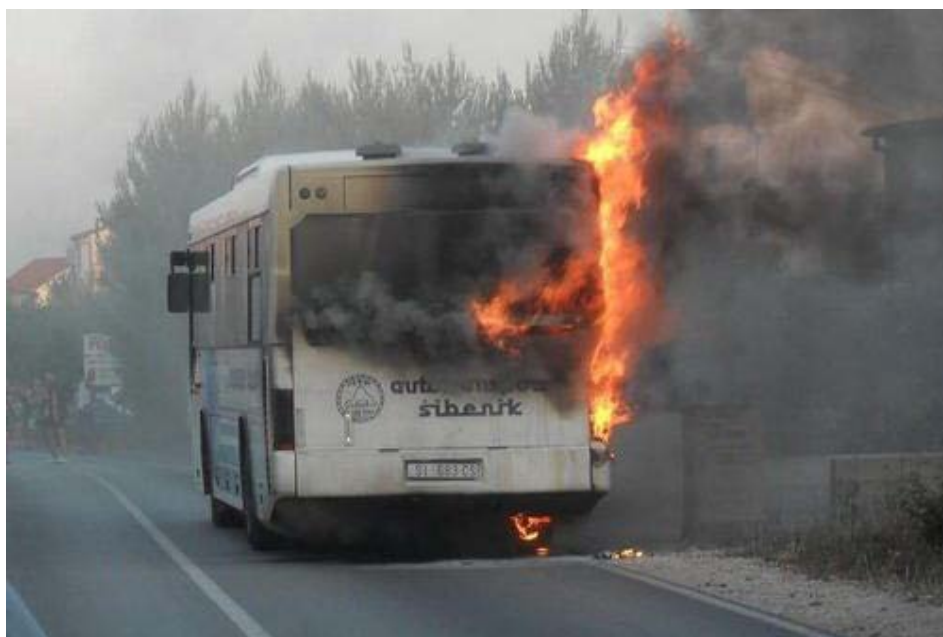
- Po mestu izbijanja – oko 60% otpada na prostor motora, oko 15% na putnički prostor.
- Prema uzroku – oko 40% su mehanički problemi, a oko 25% elektroinstalacija.

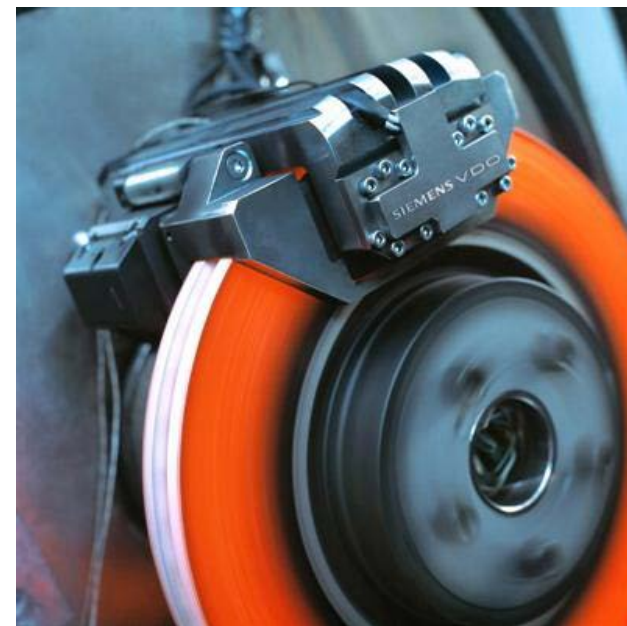
- Identifikacija vozila.
- Pregled vozila i zgarišta.
- Utvrđivanje mesta nastanka (spolja ili unutra).
- Da li je do požara došlo prilikom popravke, kada je vozilo bilo parkirano ili dok je vozilo bilo u pokretu.
- Utvrđivanje mesta nastanka unutra:
  - Akumulator
  - Električne instalacije i uređaji
  - Sistem za dovod goriva
  - Motor
  - Izduvni sistem
  - Kočnice
