## Deo II – Tragovi požara na objektu

# 1. Tragovi na objektu – okolini i spoljašnja strana objekta

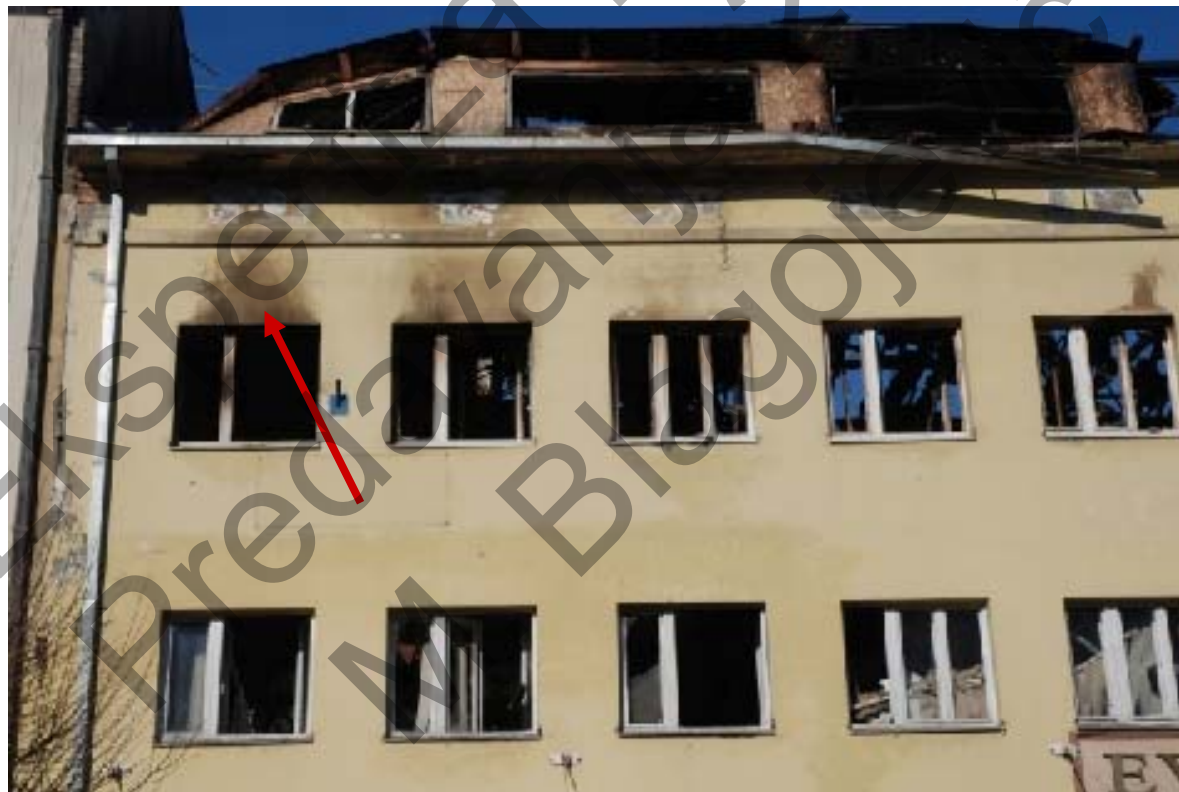
- Ako se iznad prozora, vrata i drugih otvora nalaze crni venci gareži (tzv. “**oreoli**”), onda je požar počeo u objektu, u delu objekta gde su oreoli najizraženiji.

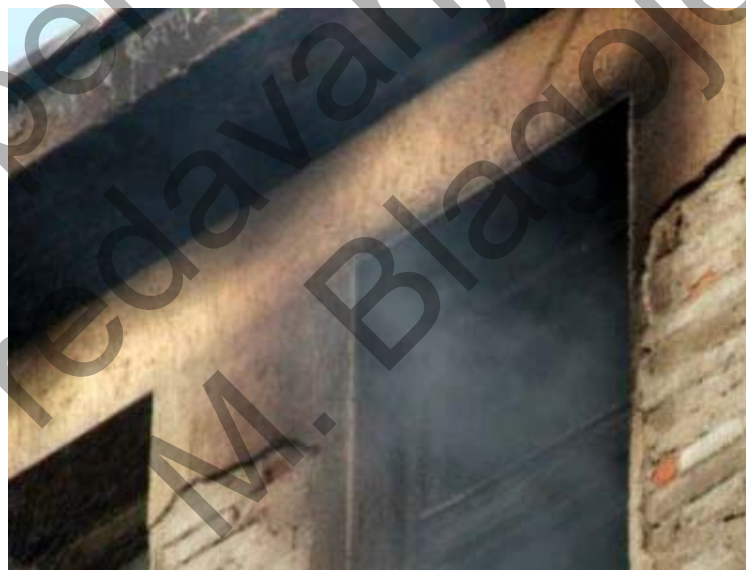
- Pregledom spoljašnjeg dela se vrši uslovna eliminacija onih delova objekta gde nije počeo požar, iako su bili zahvaćeni požarom.
- Oreoli nastaju kada se proces sagorevanja odvija u zatvorenoj prostoriji. Sagorevanjem se oslobađaju produkti sagorevanja koji vremenom stvaraju nadpritisak u prostoriji. Na spoljašnjim zidovima objekta koji su hladniji, dolazi do kondenzacije i stvaranja naslaga gareži – oreola.

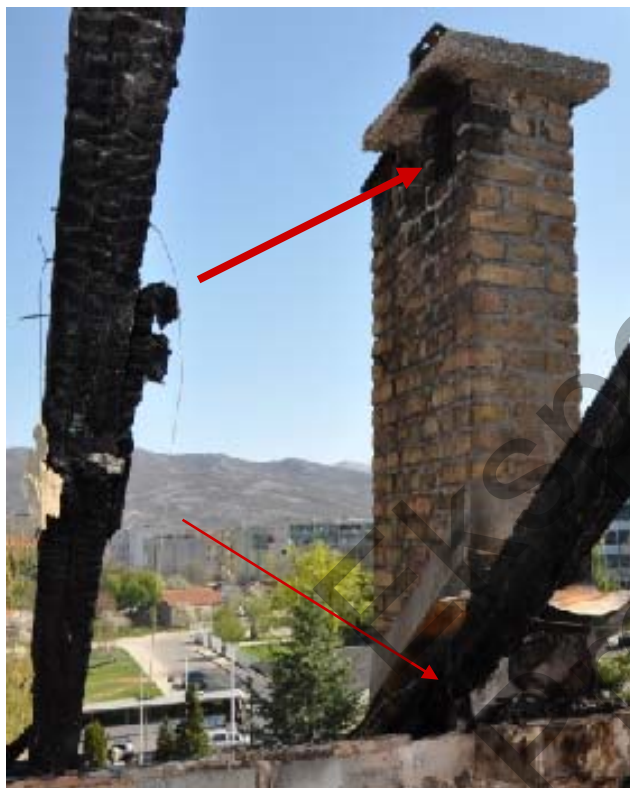
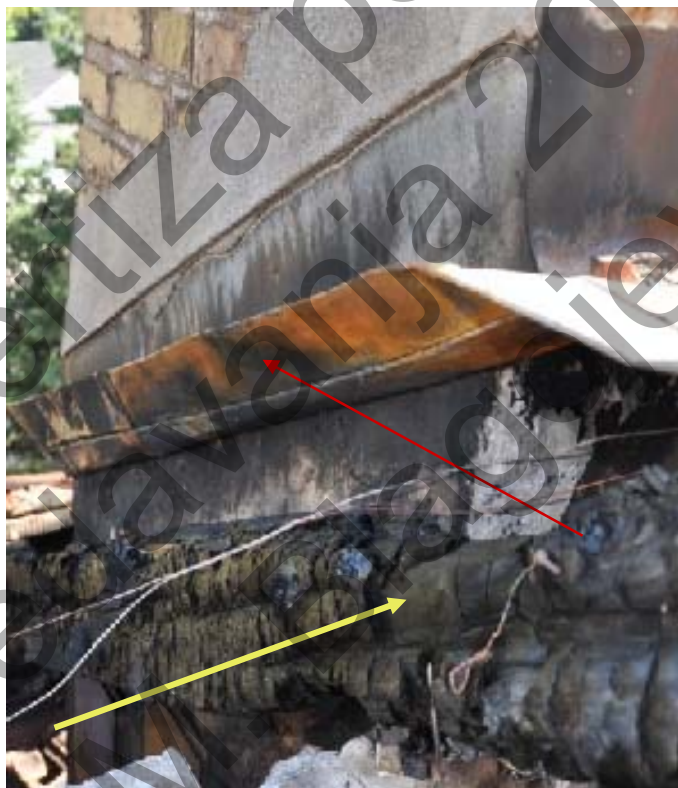
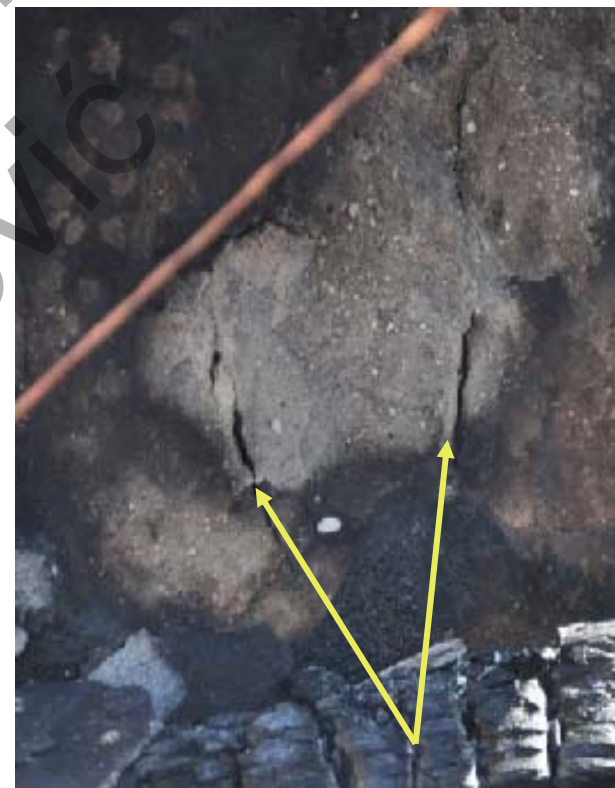
- Primer izgleda dimovodnih kanala posle požara

- Prilikom pregleda dimovodnih kanala posle požara potrebno je utvrditi postojanje svih eventualnih nedostataka, koji bi mogli da omoguće prolaz toplote, užarenog materijala ili varnice iz dimnjaka u tavaniski prostor: razne pukotine, nezatvorena vrata otvora za čišćenje dimnjaka, otvori ili su drveni nosači tavanске ili krovne konstrukcije ugrađeni u sam dimovodni kanal. **Ovi delovi dimnjaka se prepoznaju po naslagama gareži oko otvora ili pukotina.**

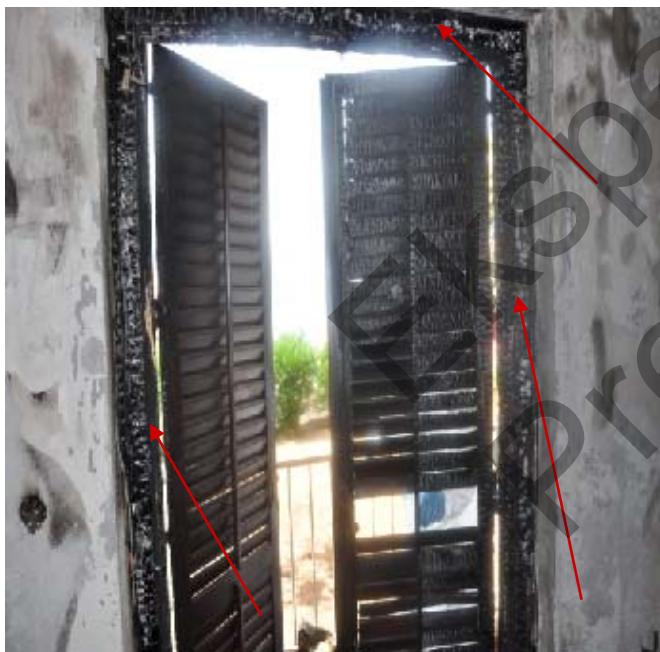
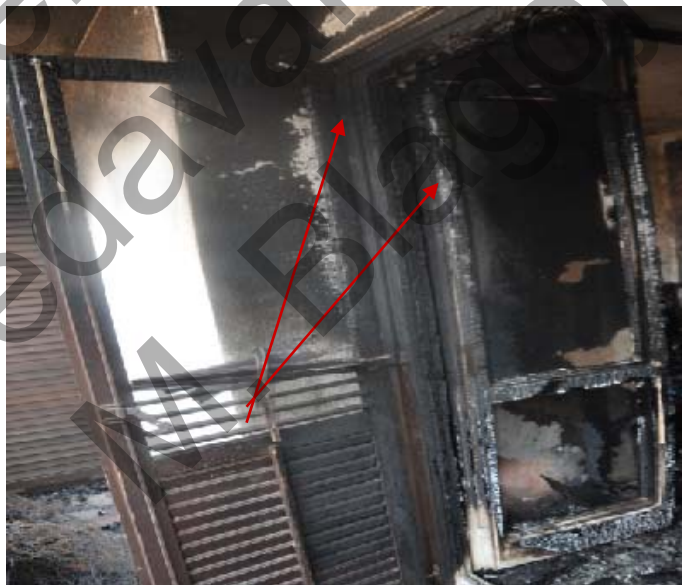
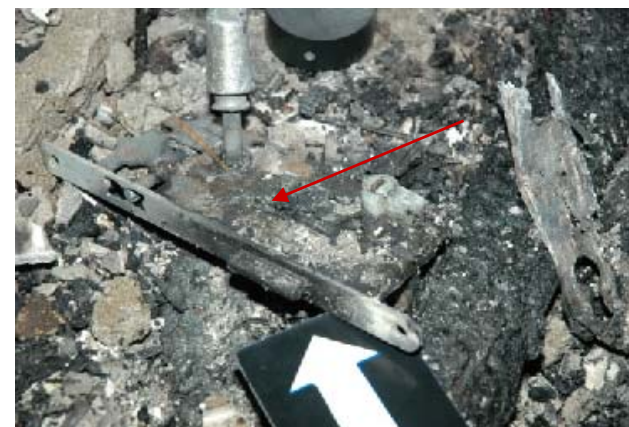
- Često se u izgoralom objektu nalaze samo delovi vrata i prozora. Tada je potrebno rekonstrukcijom utvrditi njihov položaj u toku požara.
- Važno je utvrditi stanje brava u toku požara, naročito ako se sumnja na paljevinu. U tom slučaju treba angažovati i stručnjake za brave.

- **Vrata i prozori** -> posmatra se spoj između krila i rama. Ako na spojevima nema tragova nagorevanja (*drvo*) ili promene boje (*metal*) tokom požara vrata/prozori su bili zatvoreni. Više nagorela strana vrata je bila okrenuta ka prostoriji odakle je došao požar.
- Kod prozora treba obratiti pažnju na žlebove u kojima se nalazilo staklo. Delovi stakla koje je popucalo prilikom požara ostaju u žlebu pa u njemu nema potpunog nagorevanja i svetlije je boje. Ako je staklo namerno razbijeno pre požara, lice koje podmeće požar najčešće uklanja sve deliće, pa će žleb/kanal za staklo biti **nagaravljen celom dužinom**.
- Brave i zasuni -> obično ostaju sačuvani u požaru. Treba ispitati kakav je bio položaj jezička brave u toku požara i da li je nagaravljen ili ne. Ako se sumnja na paljevinu, stanje brava se posebno ispituje.

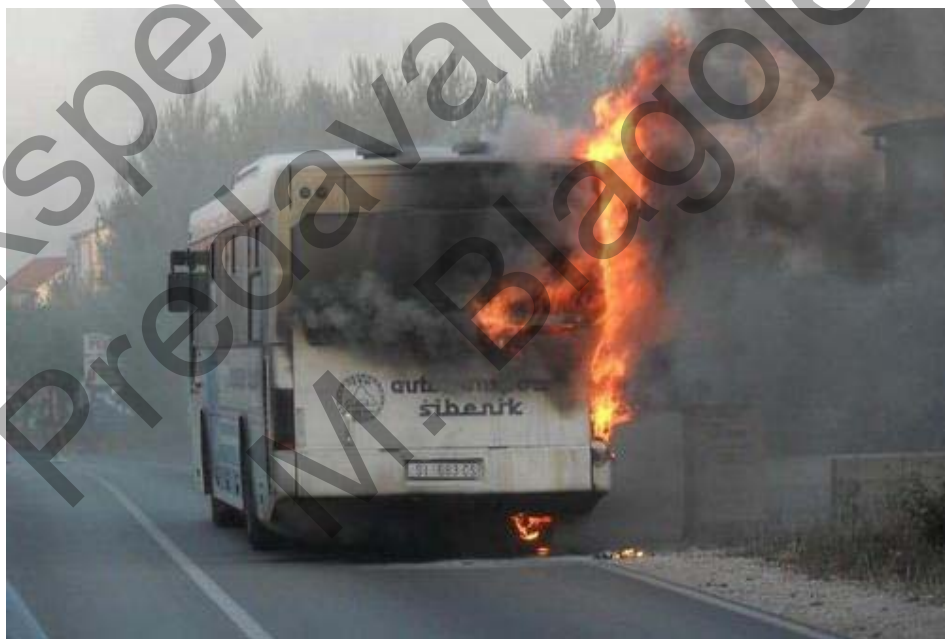
Statistički podaci pokazuju da približno trećina požara nastaje zbog nezgode, oko trećine zbog lošeg održavanja i korišćenja, a oko 20% zbog greške na uređajima.

- Po mestu izbijanja – oko 60% otpada na prostor motora, oko 15% na putnički prostor.
- Prema uzroku – oko 40% su mehanički problemi, a oko 25% elektroinstalacija.

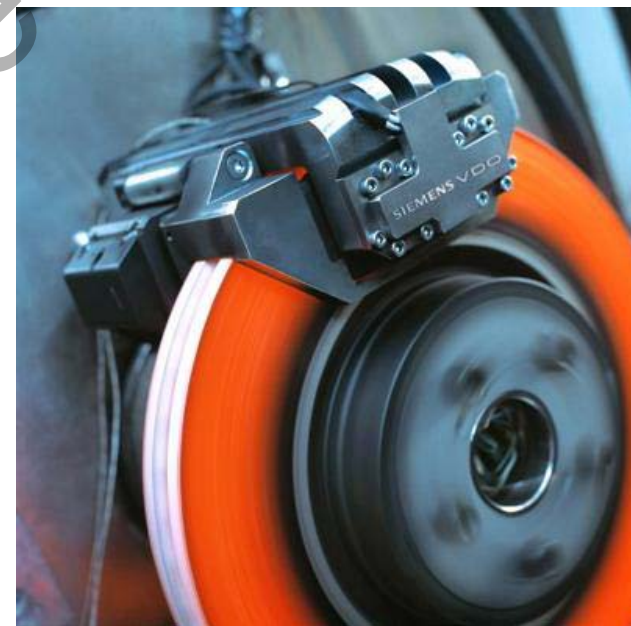
- Identifikacija vozila.
- Pregled vozila i zgarišta.
- Utvrđivanje mesta nastanka (spolja ili unutra).
- Da li je do požara došlo prilikom popravke, kada je vozilo bilo parkirano ili dok je vozilo bilo u pokretu.
- Utvrđivanje mesta nastanka unutra:
  - Akumulator
  - Električne instalacije i uređaji
  - Sistem za dovod goriva
  - Motor
  - Izduvni sistem
  - Kočnice
