**ФАКУЛТЕТ ЗАШТИТЕ НА РАДУ У НИШУ**

# IZVEŠTAJ O REZULTATIMA ISPITIVANJA

broj izveštaja: 01/03-32/65

| Predmet ispitivanja: | Povremeni kratkotrajni monitoring stanja nivoa buke na teritoriji grada Niša na 9 mernih lokaliteta za septembar 2015. godine |

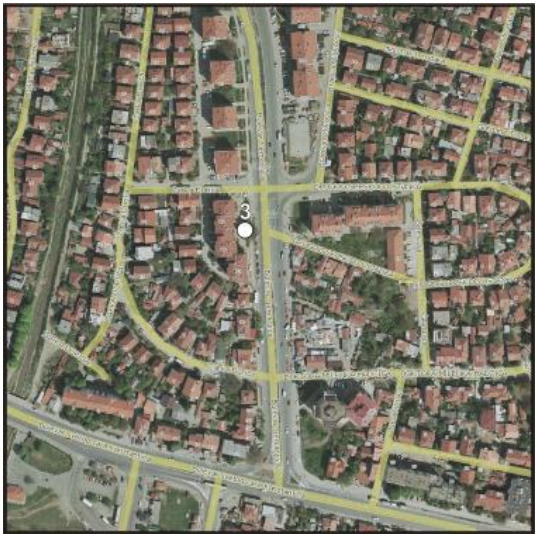
| Opis mernog mesta | | Prikaz mernog mesta: |
|---|---|---|
| Opština: | 1. Medijana | |
| Oznaka lokaliteta: | L3 | |
| Merno mesto: | 3.3 (8) Bulevar Nemanjića-Stambeni blok na Trošarini | |
| Tip saobraćajnice: | Dvosmerna, tri trake po smeru | |
| Širina saobraćajnice: | 14 m | |
| Rastojanje do ose saobraćajnice: | 12 m | |

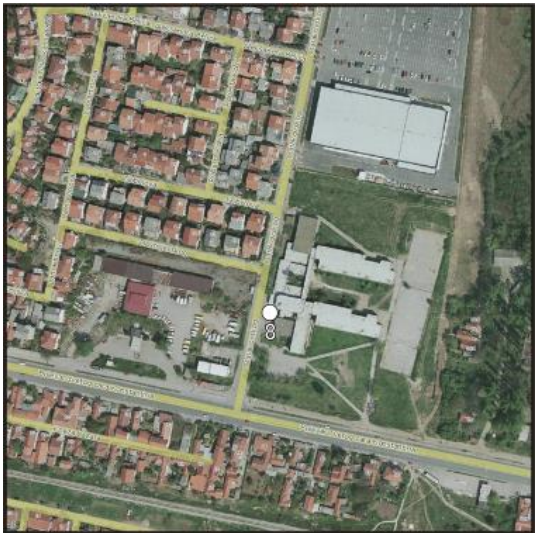
| Opis mernog mesta | | Prikaz mernog mesta: |
|---|---|---|
| Oznaka lokaliteta: | L4 | |
| Merno mesto: | 4.3 (11) Ulica Majakovskog - Srednja ekonomska škola | |
| Najbliža saobraćajnica: | Ulica Majakovskog | |
| Tip saobraćajnice: | Dvosmerna, dve trake | |
| Širina saobraćajnice: | 8 m | |
| Rastojanje do ose saobraćajnice: | 8 m | |

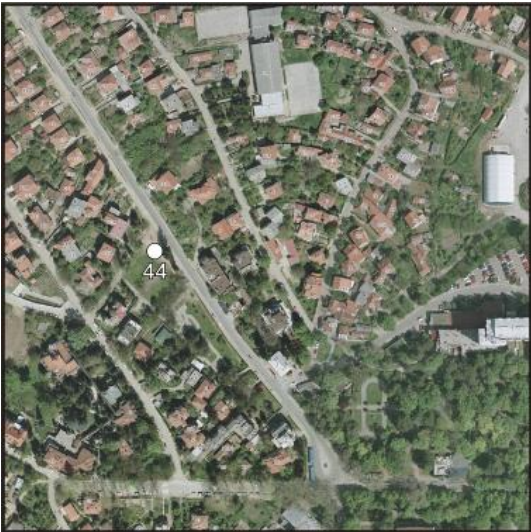
| Opis mernog mesta | | | Prikaz mernog mesta: |
|---|---|---|---|
| Opština: | 5. Niška banja | | |
| Oznaka lokaliteta: | L11 | | |
| Merno mesto: | 11.3 (32) Ulica srpskih junaka - stambeni blok | | |

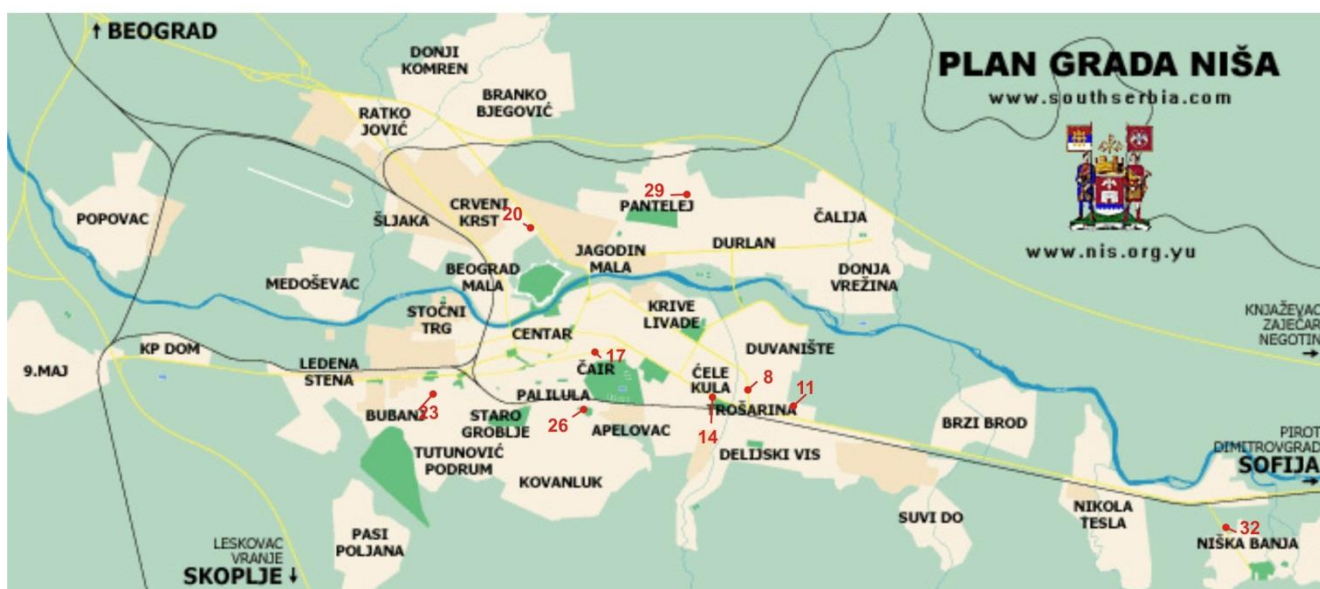
**- Raspored mernih mesta za ocenu stanja nivoa buke -**
