**ФАКУЛТЕТ ЗАШТИТЕ НА РАДУ У НИШУ**

# IZVEŠTAJ O REZULTATIMA ISPITIVANJA

broj izveštaja: 01/03-32/77

| Predmet ispitivanja: | Povremeni kratkotrajni monitoring stanja nivoa buke na teritoriji grada Niša na 9 mernih lokaliteta za novembar 2015. godine |

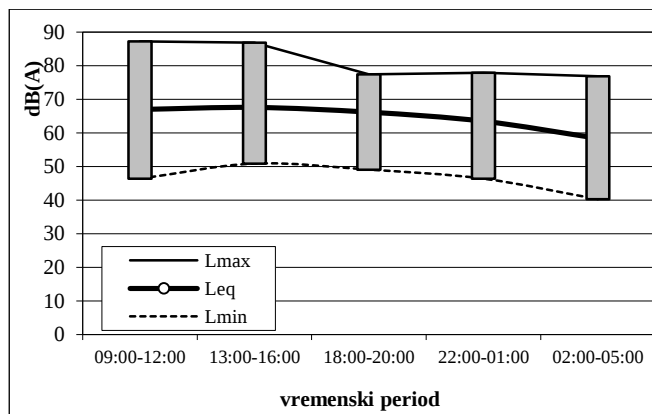
Sl. 3.1 Dinamika izmerenog nivoa buke - merno mesto 3.2

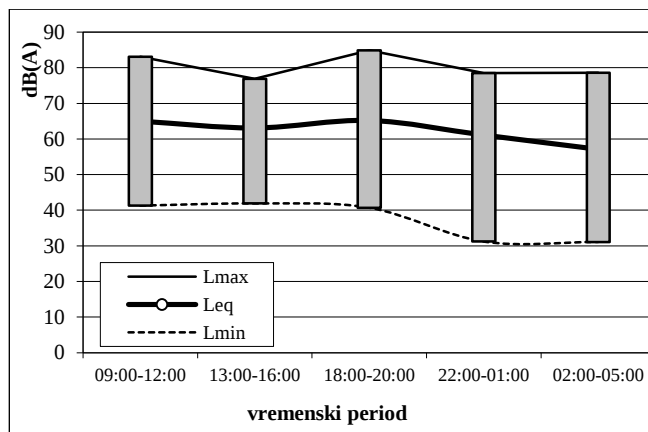
Sl. 3.2 Dinamika izmerenog nivoa buke - merno mesto 4.2

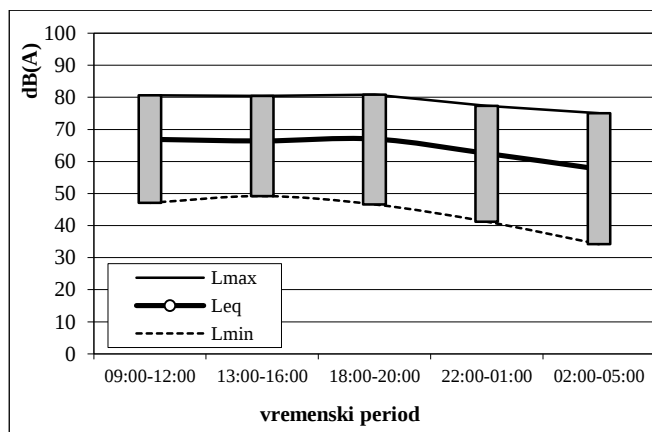
Sl. 3.3 Dinamika izmerenog nivoa buke - merno mesto 5.2

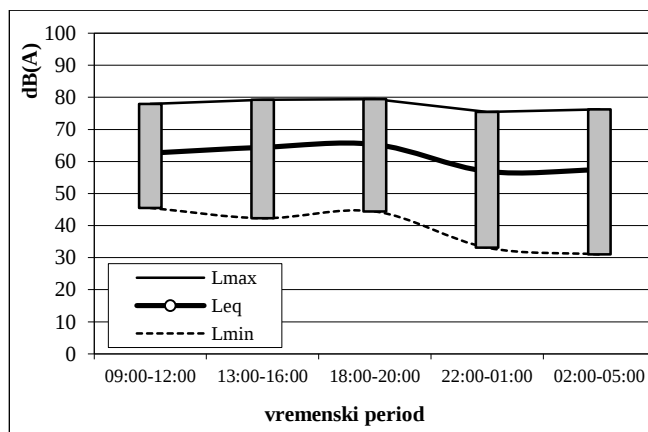
Sl. 3.4 Dinamika izmerenog nivoa buke - merno mesto 6.2

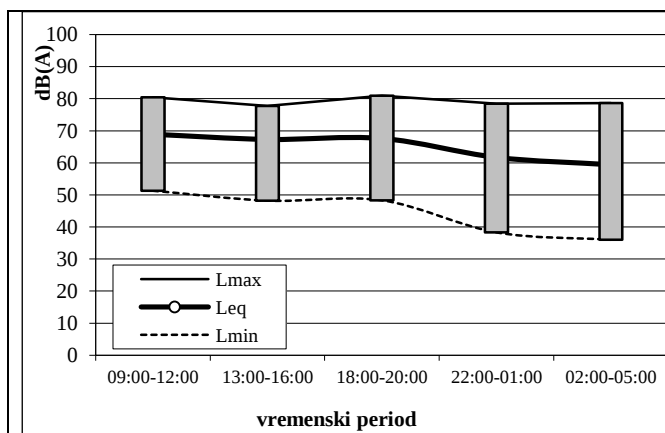
Sl. 3.5 Dinamika izmerenog nivoa buke - merno mesto 7.2

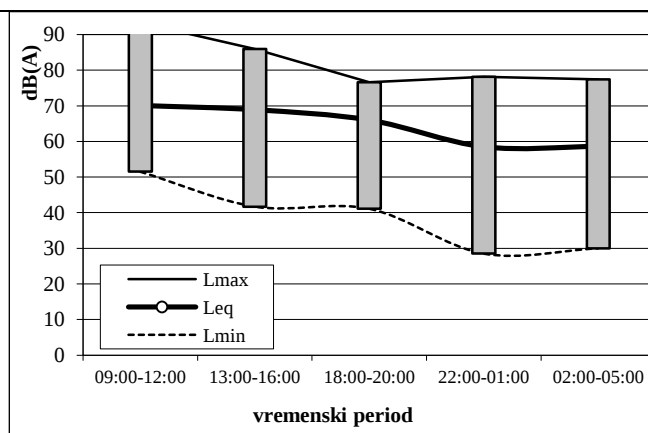
Sl. 3.6 Dinamika izmerenog nivoa buke - merno mesto 8.2

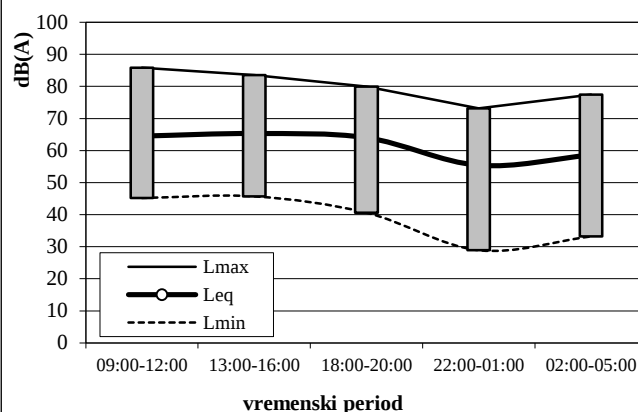
**Sl. 3.7** Dinamika izmerenog nivoa buke - merno mesto 9.2

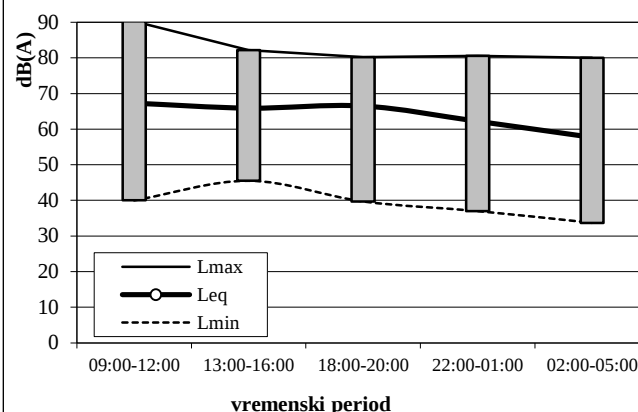
**Sl. 3.8** Dinamika izmerenog nivoa buke - merno mesto 10.2

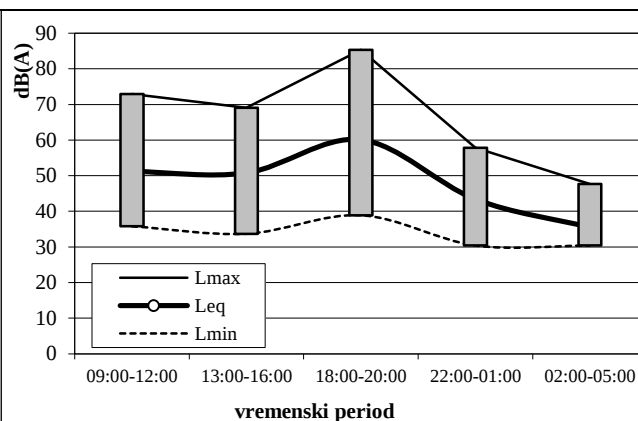
**Sl. 3.9** Dinamika izmerenog nivoa buke - merno mesto 11.2

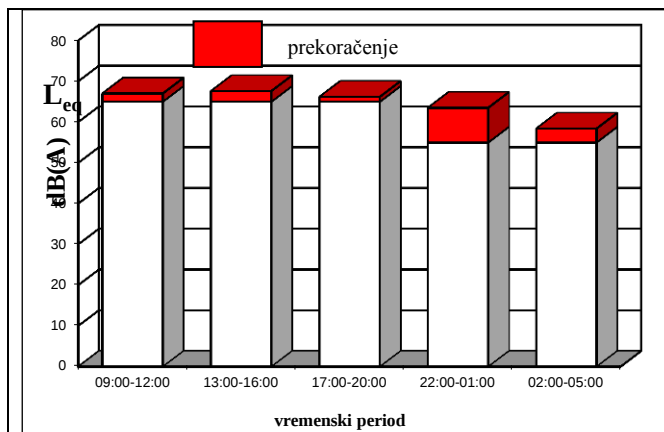
Sl. 4.1 Prekoračenje granične vrednosti - merno mesto 3.2

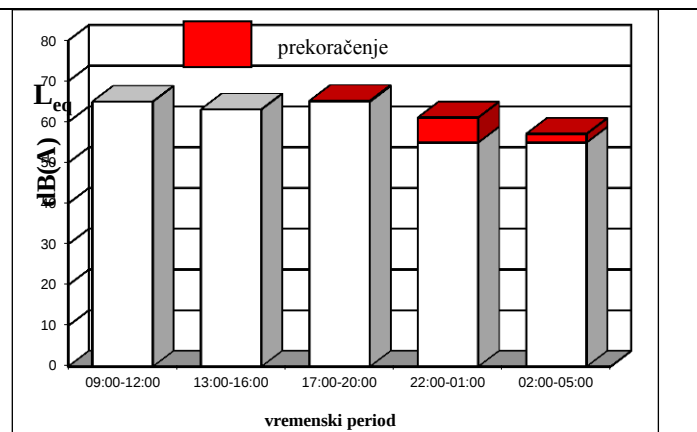
Sl. 4.2 Prekoračenje granične vrednosti - merno mesto 4.2

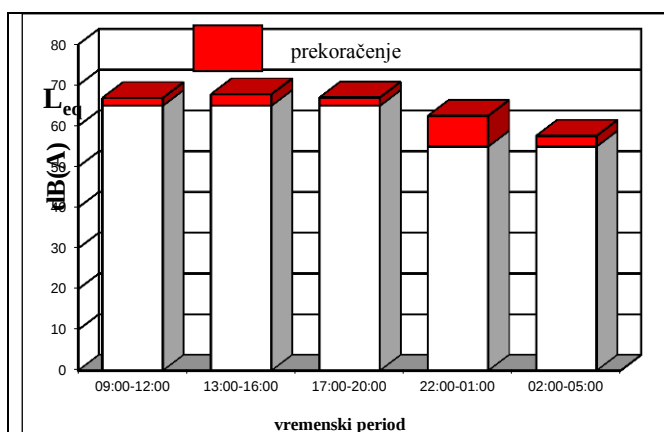
Sl. 4.3 Prekoračenje granične vrednosti - merno mesto 5.2

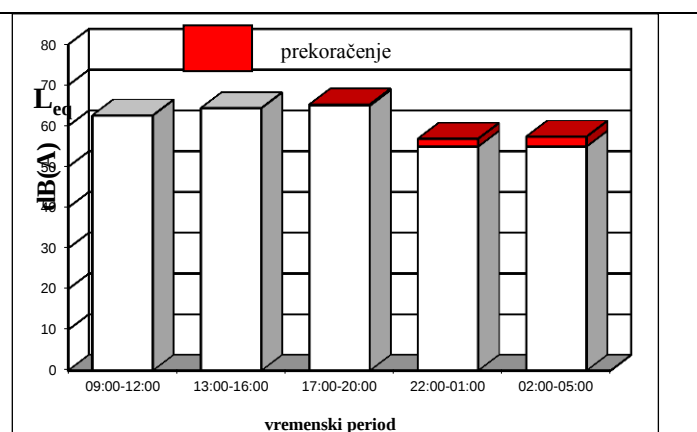
Sl. 4.4 Prekoračenje granične vrednosti - merno mesto 6.2

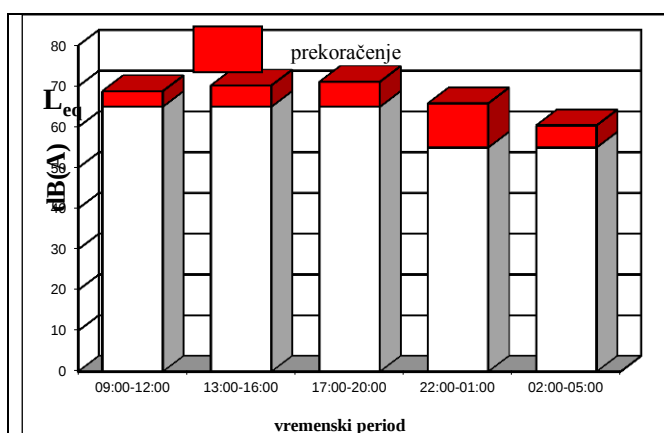
Sl. 4.5 Prekoračenje granične vrednosti - merno mesto 7.2

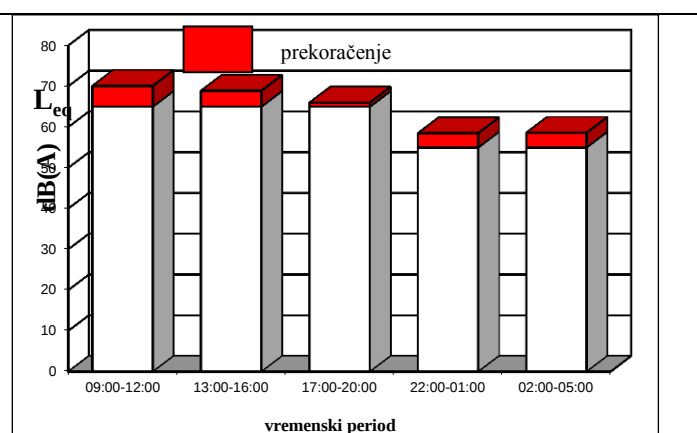
Sl. 4.6 Prekoračenje granične vrednosti - merno mesto 8.2

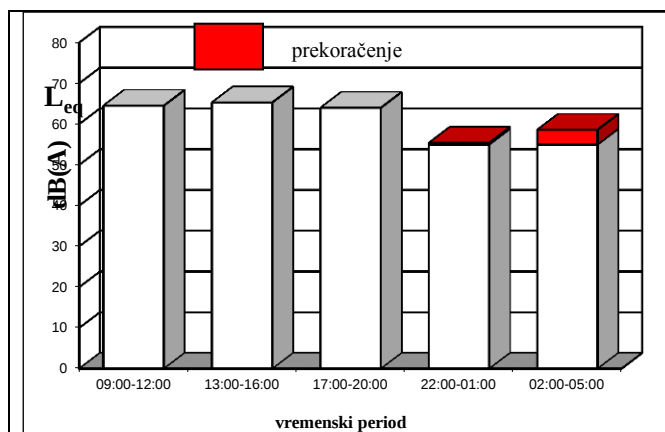
**Sl. 4.7** Prekoračenje granične vrednosti - merno mesto 9.2

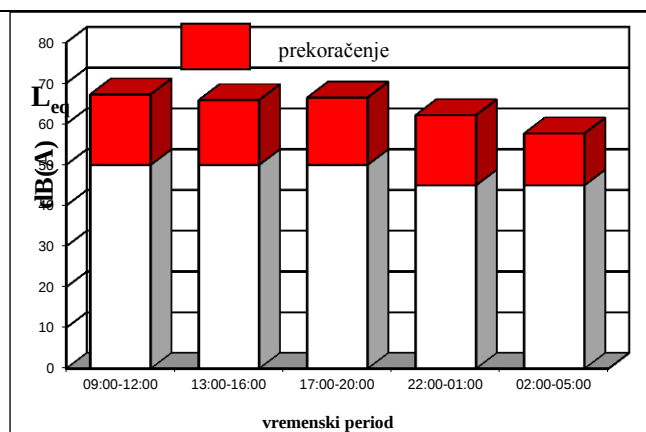
**Sl. 4.8** Prekoračenje granične vrednosti - merno mesto 10.2

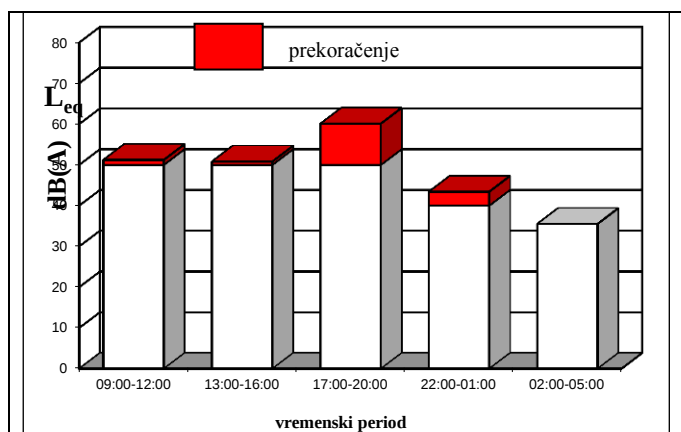
**Sl. 4.9** Prekoračenje granične vrednosti - merno mesto 11.2

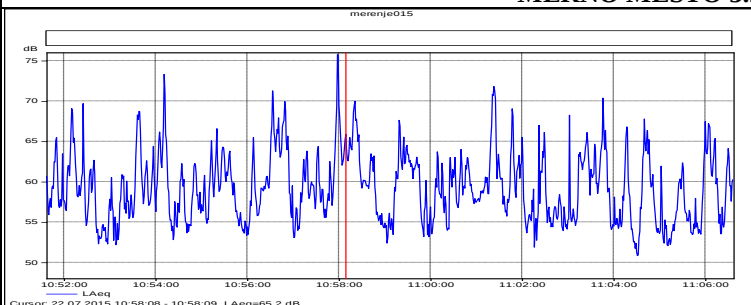
L1 = 70.6 dB  
L5 = 66.9 dB  
L10 = 65.0 dB  
L50 = 58.8 dB  
L90 = 53.9 dB  
L95 = 53.2 dB  
L99 = 51.9 dB

**Sl. P.1.1 Profil buke (10:52-11:07)**

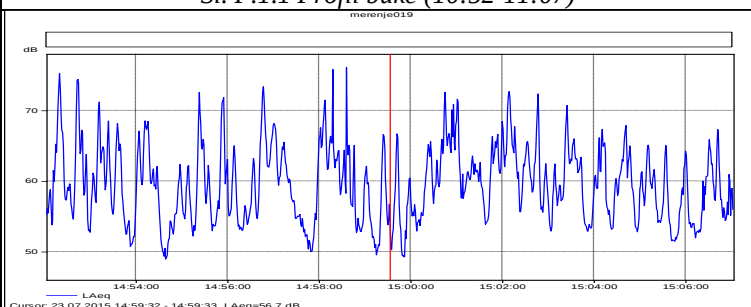
L1 = 73.0 dB  
L5 = 68.6 dB  
L10 = 66.6 dB  
L50 = 59.3 dB  
L90 = 52.9 dB  
L95 = 51.8 dB  
L99 = 49.7 dB

**Sl. P.1.2 Profil buke (14:52-15:07)**

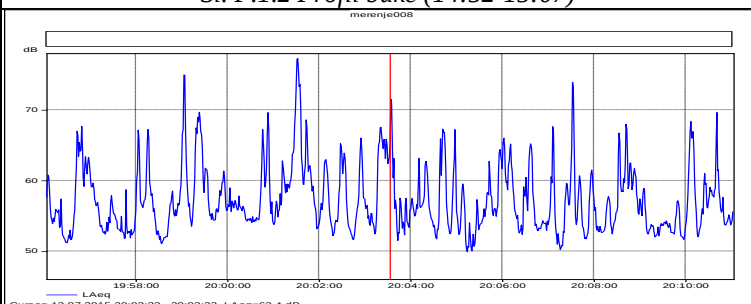
L1 = 72.5 dB  
L5 = 66.6 dB  
L10 = 64.2 dB  
L50 = 56.0 dB  
L90 = 52.4 dB  
L95 = 51.8 dB  
L99 = 50.5 dB

**Sl. P.1.3 Profil buke (19:56-20:11)**

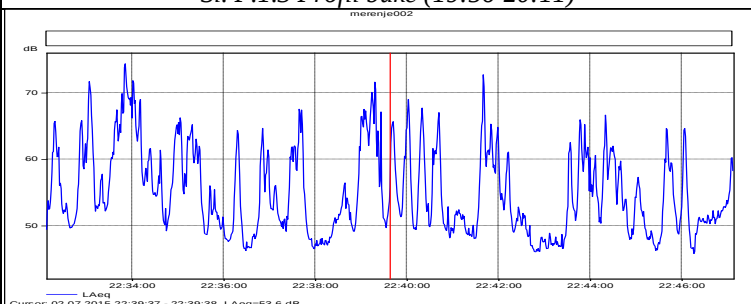
L1 = 71.0 dB  
L5 = 66.6 dB  
L10 = 64.5 dB  
L50 = 53.1 dB  
L90 = 47.7 dB  
L95 = 46.9 dB  
L99 = 46.2 dB

**Sl. P.1.4 Profil buke (22:32-22:47)**

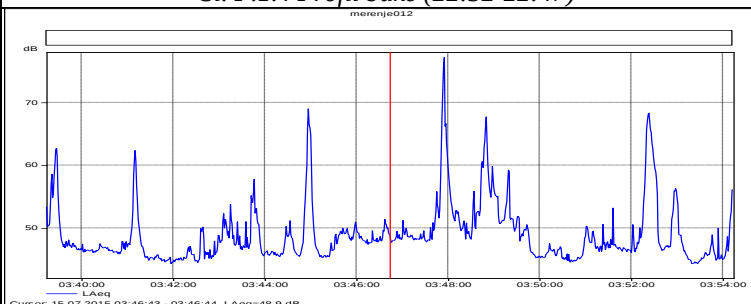
L1 = 67.3 dB  
L5 = 59.5 dB  
L10 = 54.9 dB  
L50 = 47.4 dB  
L90 = 45.1 dB  
L95 = 44.8 dB  
L99 = 44.4 dB

**Sl. P.1.5 Profil buke (03:39-03:54)**

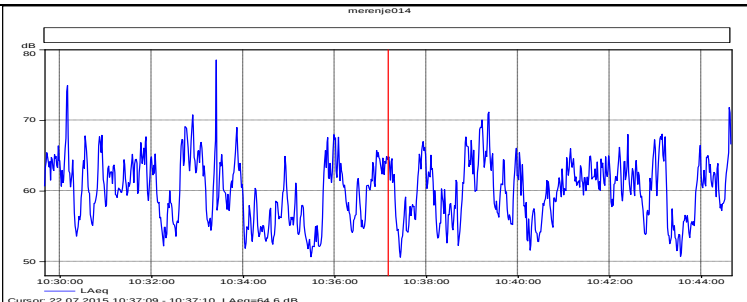
L1 = 69.9 dB  
L5 = 66.9 dB  
L10 = 65.5 dB  
L50 = 60.4 dB  
L90 = 54.0 dB  
L95 = 52.9 dB  
L99 = 51.3 dB

#### Sl. P.2.1 Profil buke (10:30-10:45)

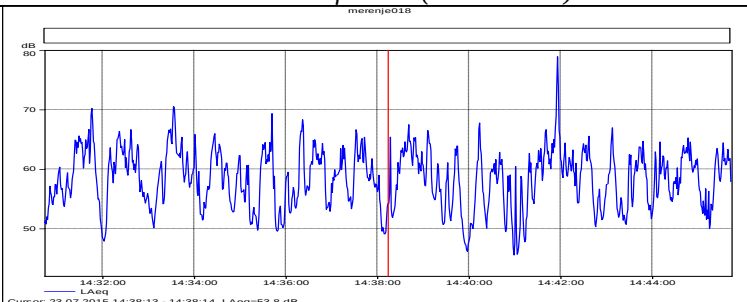
L1 = 69.0 dB  
L5 = 65.5 dB  
L10 = 64.1 dB  
L50 = 58.7 dB  
L90 = 51.5 dB  
L95 = 50.1 dB  
L99 = 47.2 dB

#### Sl. P.2.2 Profil buke (14:31-14:46)

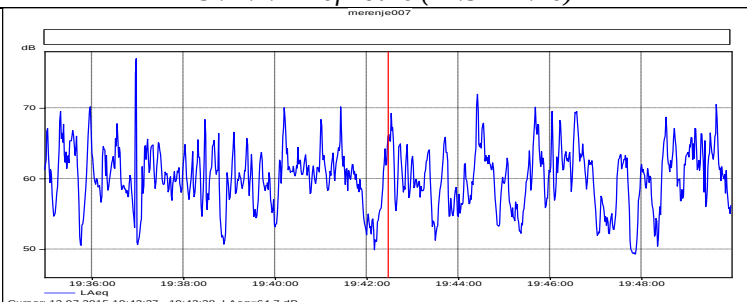
L1 = 69.8 dB  
L5 = 66.9 dB  
L10 = 65.3 dB  
L50 = 60.4 dB  
L90 = 54.1 dB  
L95 = 52.5 dB  
L99 = 50.2 dB

#### Sl. P.2.3 Profil buke (19:35-19:50)

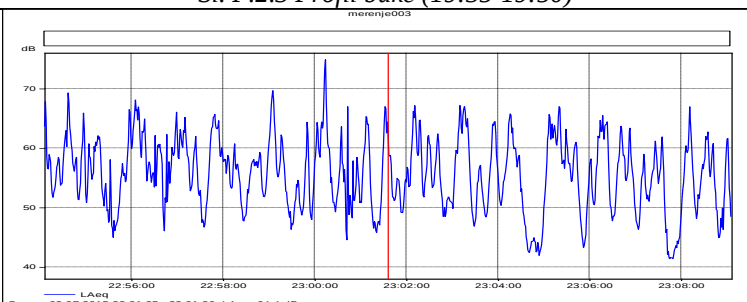
L1 = 67.8 dB  
L5 = 65.2 dB  
L10 = 63.5 dB  
L50 = 55.8 dB  
L90 = 47.4 dB  
L95 = 45.0 dB  
L99 = 42.1 dB

#### Sl. P.2.4 Profil buke (22:54-23:09)

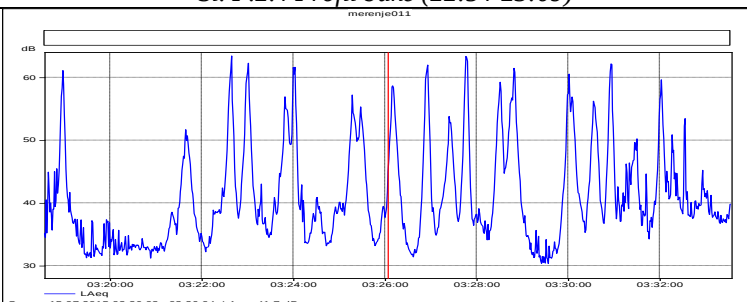
L1 = 61.7 dB  
L5 = 56.8 dB  
L10 = 53.5 dB  
L50 = 38.7 dB  
L90 = 32.5 dB  
L95 = 31.9 dB  
L99 = 30.9 dB

#### Sl. P.2.5 Profil buke (03:18-03:33)

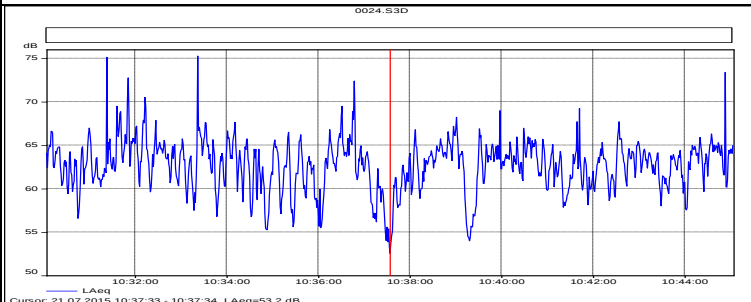
L1 = 69.7 dB  
L5 = 66.6 dB  
L10 = 65.7 dB  
L50 = 63.0 dB  
L90 = 58.6 dB  
L95 = 57.1 dB  
L99 = 54.5 dB

**Sl. P.3.1 Profil buke (10:30-10:45)**

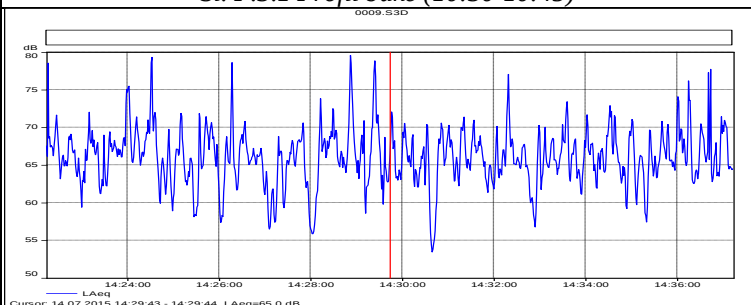
L1 = 77.1 dB  
L5 = 71.8 dB  
L10 = 70.3 dB  
L50 = 66.0 dB  
L90 = 61.5 dB  
L95 = 59.2 dB  
L99 = 56.1 dB

**Sl. P.3.2 Profil buke (14:22-14:37)**

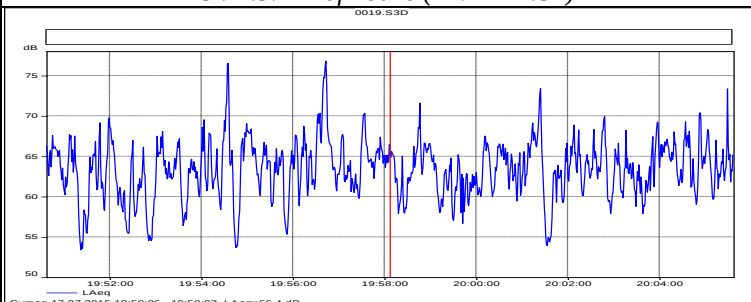
L1 = 72.9 dB  
L5 = 68.6 dB  
L10 = 67.5 dB  
L50 = 63.5 dB  
L90 = 58.7 dB  
L95 = 56.8 dB  
L99 = 54.1 dB

**Sl. P.3.3 Profil buke (19:50-20:05)**

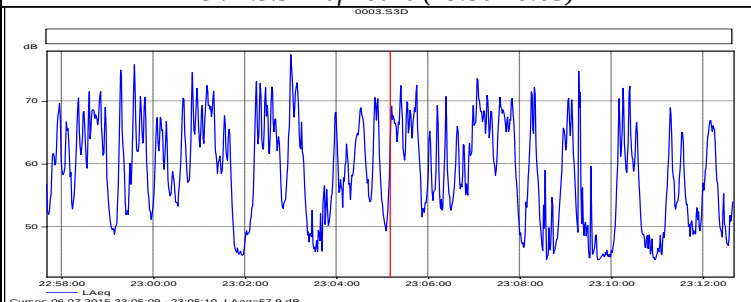
L1 = 73.5 dB  
L5 = 70.6 dB  
L10 = 68.9 dB  
L50 = 59.3 dB  
L90 = 47.3 dB  
L95 = 45.8 dB  
L99 = 44.8 dB

**Sl. P.3.4 Profil buke (22:57-23:12)**

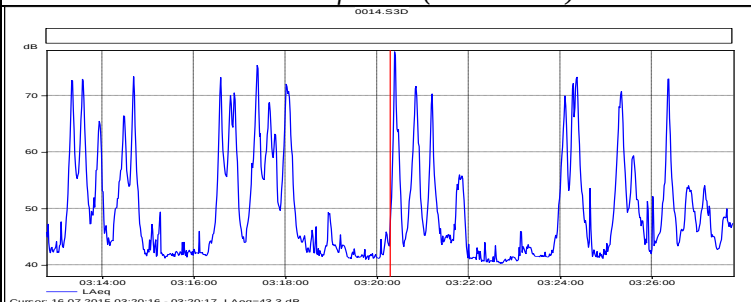
L1 = 73.0 dB  
L5 = 68.3 dB  
L10 = 63.8 dB  
L50 = 45.5 dB  
L90 = 41.3 dB  
L95 = 41.0 dB  
L99 = 40.4 dB

**Sl. P.3.5 Profil buke (03:12-03:27)**

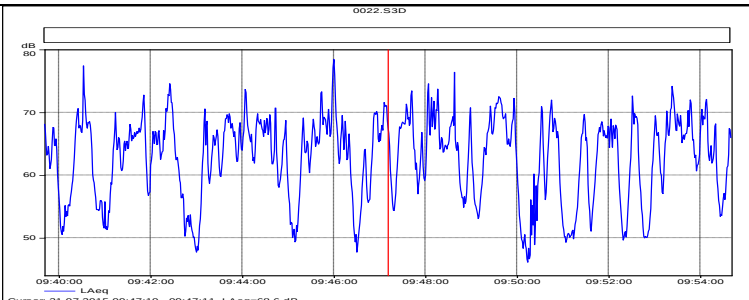
L1 = 73.9 dB  
L5 = 71.4 dB  
L10 = 69.8 dB  
L50 = 64.5 dB  
L90 = 52.0 dB  
L95 = 50.3 dB  
L99 = 48.1 dB

**Sl. P.4.1 Profil buke (09:39-09:54)**

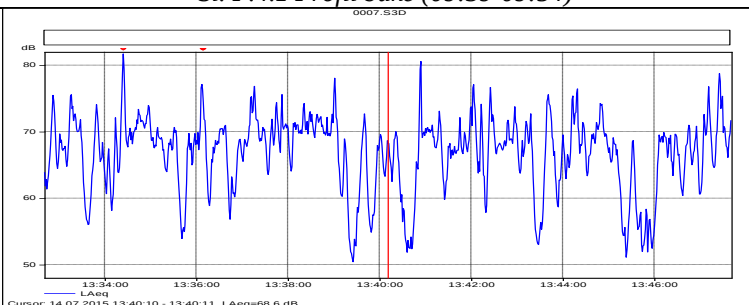
L1 = 77.4 dB  
L5 = 74.1 dB  
L10 = 72.5 dB  
L50 = 68.0 dB  
L90 = 57.7 dB  
L95 = 54.8 dB  
L99 = 52.0 dB

**Sl. P.4.2 Profil buke (13:32-13:47)**

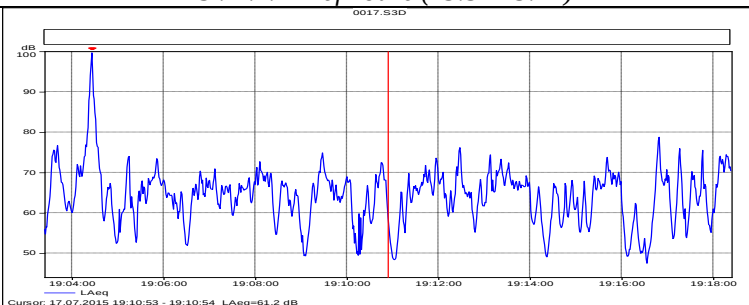
L1 = 83.1 dB  
L5 = 73.6 dB  
L10 = 71.1 dB  
L50 = 65.2 dB  
L90 = 54.7 dB  
L95 = 51.7 dB  
L99 = 49.0 dB

**Sl. P.4.3 Profil buke (19:03-19:18)**

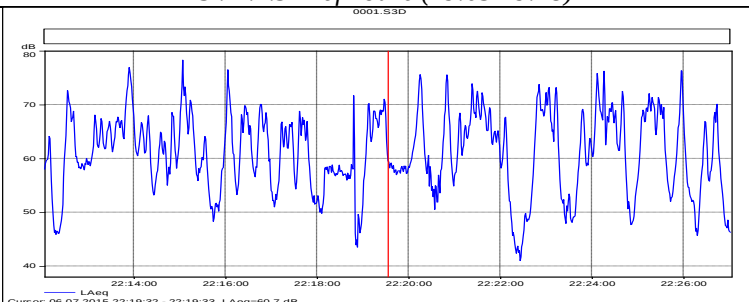
L1 = 75.5 dB  
L5 = 71.8 dB  
L10 = 69.9 dB  
L50 = 61.2 dB  
L90 = 50.4 dB  
L95 = 47.6 dB  
L99 = 43.6 dB

**Sl. P.4.4 Profil buke (22:12-22:27)**

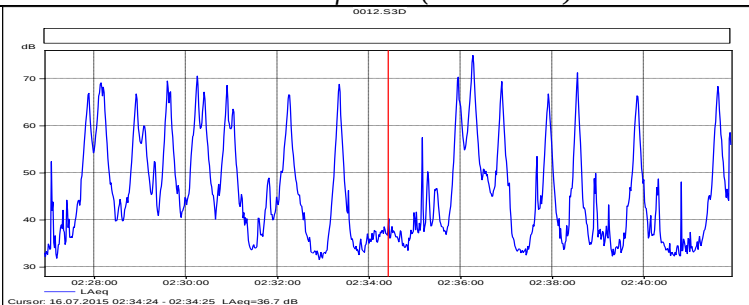
L1 = 69.5 dB  
L5 = 65.8 dB  
L10 = 62.1 dB  
L50 = 42.7 dB  
L90 = 33.7 dB  
L95 = 32.7 dB  
L99 = 31.5 dB

**Sl. P.4.5 Profil buke (02:26-02:41)**

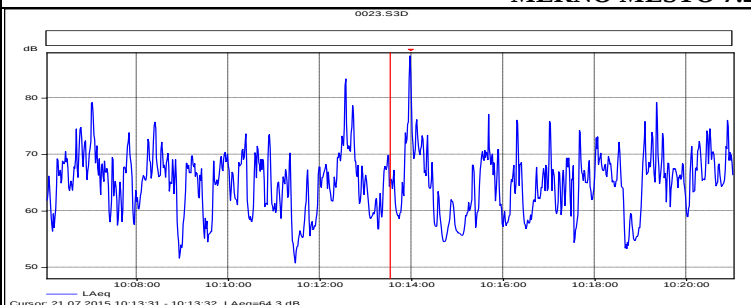
L1 = 78.2 dB  
L5 = 73.5 dB  
L10 = 71.2 dB  
L50 = 65.5 dB  
L90 = 57.2 dB  
L95 = 55.6 dB  
L99 = 53.4 dB

**Sl. P.5.1 Profil buke (10:06-10:21)**

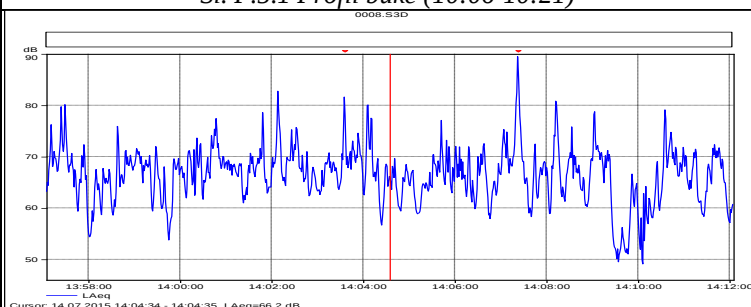
L1 = 80.5 dB  
L5 = 74.6 dB  
L10 = 72.0 dB  
L50 = 67.0 dB  
L90 = 59.4 dB  
L95 = 57.3 dB  
L99 = 51.3 dB

**Sl. P.5.2 Profil buke (13:57-14:12)**

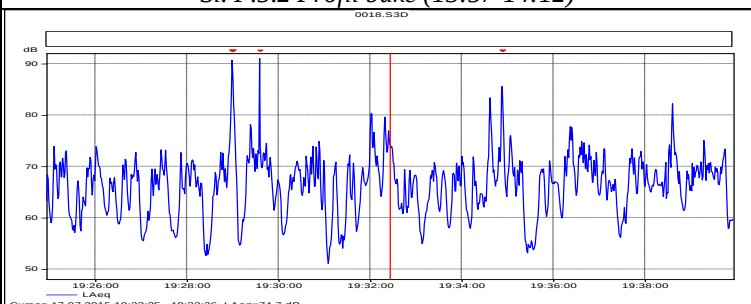
L1 = 81.1 dB  
L5 = 74.4 dB  
L10 = 72.5 dB  
L50 = 66.9 dB  
L90 = 58.1 dB  
L95 = 55.9 dB  
L99 = 53.6 dB

**Sl. P.5.3 Profil buke (19:24-19:39)**

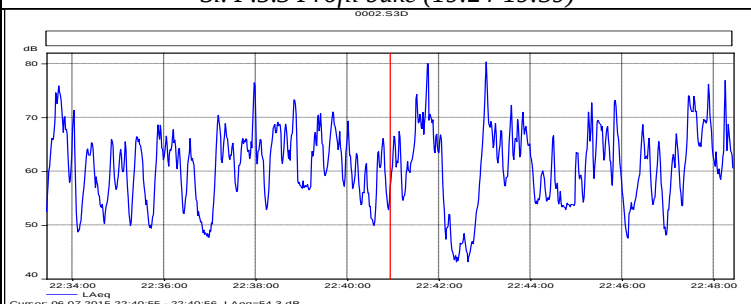
L1 = 75.6 dB  
L5 = 71.3 dB  
L10 = 69.2 dB  
L50 = 61.8 dB  
L90 = 51.4 dB  
L95 = 48.4 dB  
L99 = 44.2 dB

**Sl. P.5.4 Profil buke (22:33-23:48)**

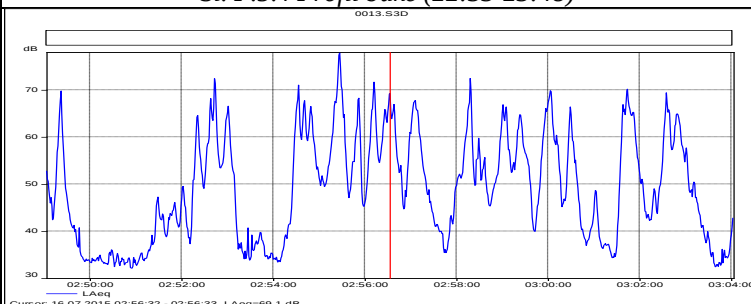
L1 = 70.9 dB  
L5 = 66.9 dB  
L10 = 65.0 dB  
L50 = 48.5 dB  
L90 = 34.2 dB  
L95 = 33.4 dB  
L99 = 32.5 dB

**Sl. P.5.5 Profil buke (02:49-03:04)**

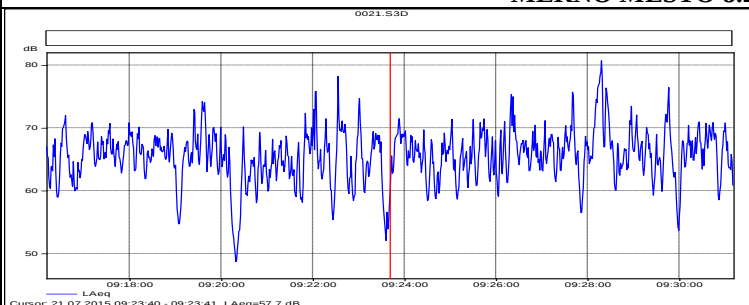
L1 = 76.4 dB  
L5 = 71.7 dB  
L10 = 70.1 dB  
L50 = 65.6 dB  
L90 = 60.0 dB  
L95 = 58.4 dB  
L99 = 52.8 dB

**Sl. P.6.1 Profil buke (09:16-09:31)**

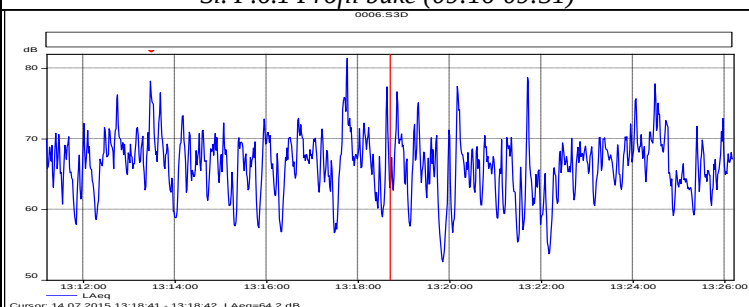
L1 = 76.6 dB  
L5 = 72.8 dB  
L10 = 71.1 dB  
L50 = 66.6 dB  
L90 = 60.2 dB  
L95 = 58.4 dB  
L99 = 55.0 dB

**Sl. P.6.2 Profil buke (13:11-13:26)**

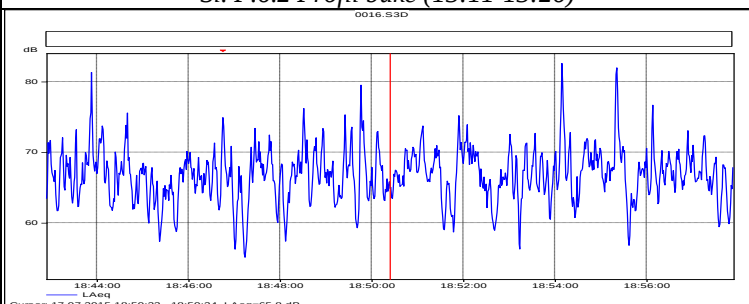
L1 = 76.6 dB  
L5 = 72.7 dB  
L10 = 71.2 dB  
L50 = 66.7 dB  
L90 = 61.9 dB  
L95 = 60.3 dB  
L99 = 57.3 dB

**Sl. P.6.3 Profil buke (18:42-18:57)**

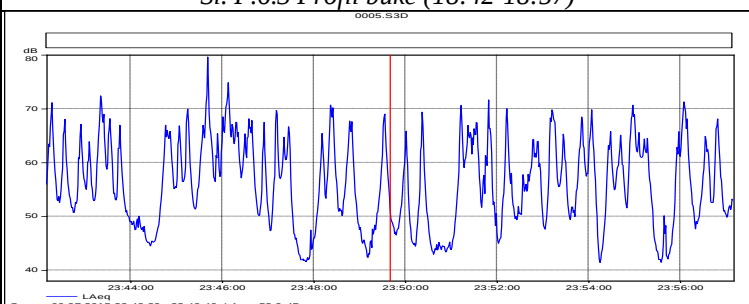
L1 = 71.4 dB  
L5 = 68.4 dB  
L10 = 66.4 dB  
L50 = 56.1 dB  
L90 = 45.0 dB  
L95 = 43.5 dB  
L99 = 41.7 dB

**Sl. P.6.4 Profil buke (23:52-00:07)**

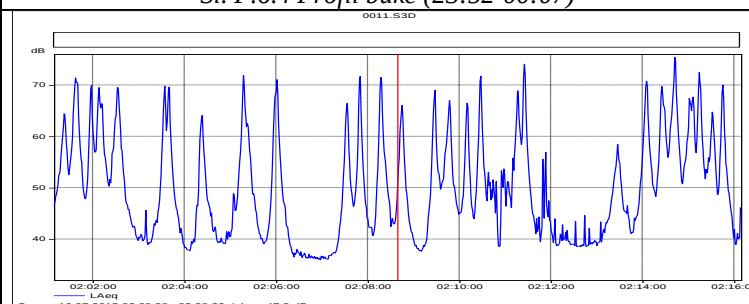
L1 = 71.5 dB  
L5 = 68.2 dB  
L10 = 65.0 dB  
L50 = 48.1 dB  
L90 = 38.6 dB  
L95 = 37.1 dB  
L99 = 36.1 dB

**Sl. P.6.5 Profil buke (02:01-02:16)**

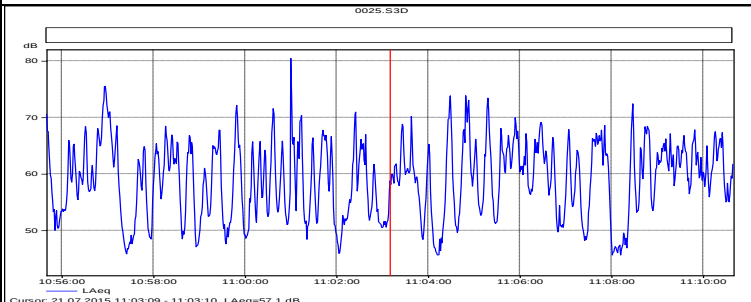
L1 = 73.0 dB  
L5 = 68.7 dB  
L10 = 66.9 dB  
L50 = 59.6 dB  
L90 = 49.5 dB  
L95 = 47.9 dB  
L99 = 45.9 dB

**Sl. P.7.1 Profil buke (10:55-11:10)**

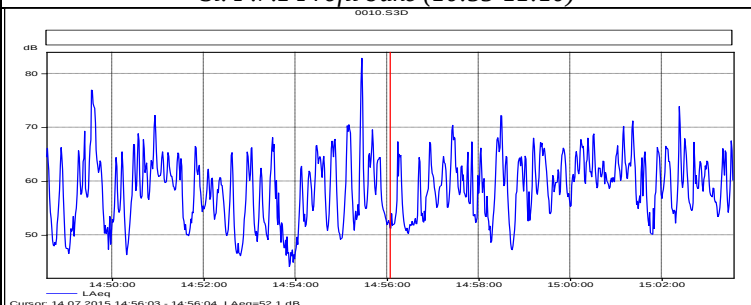
L1 = 72.6 dB  
L5 = 67.7 dB  
L10 = 66.0 dB  
L50 = 58.8 dB  
L90 = 50.4 dB  
L95 = 48.3 dB  
L99 = 45.9 dB

**Sl. P.7.2 Profil buke (14:48-15:03)**

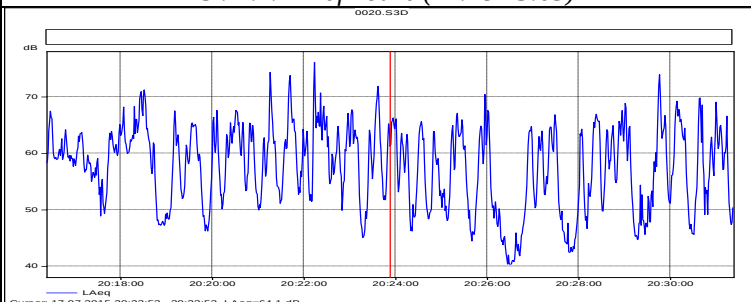
L1 = 71.5 dB  
L5 = 67.5 dB  
L10 = 65.7 dB  
L50 = 58.7 dB  
L90 = 47.0 dB  
L95 = 45.1 dB  
L99 = 41.2 dB

**Sl. P.7.3 Profil buke (20:16-20:31)**

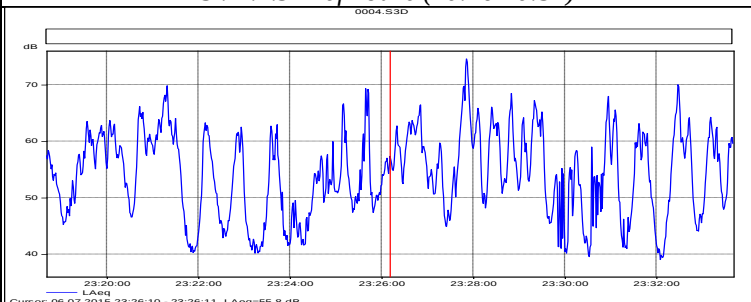
L1 = 69.6 dB  
L5 = 65.2 dB  
L10 = 63.4 dB  
L50 = 54.4 dB  
L90 = 43.0 dB  
L95 = 41.3 dB  
L99 = 40.0 dB

**Sl. P.7.4 Profil buke (23:18-23:33)**

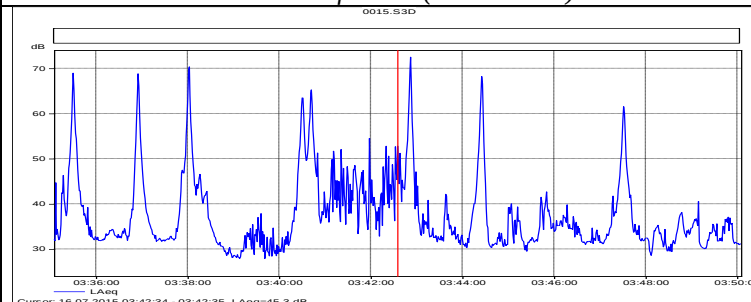
L1 = 66.3 dB  
L5 = 55.5 dB  
L10 = 49.1 dB  
L50 = 34.2 dB  
L90 = 30.5 dB  
L95 = 29.3 dB  
L99 = 28.2 dB

**Sl. P.7.5 Profil buke (03:35-03:50)**

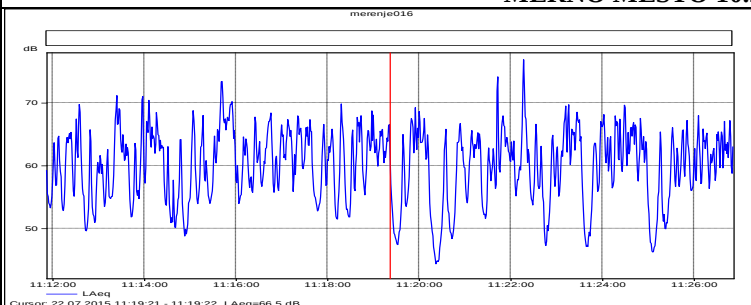
L1 = 70.9 dB  
L5 = 68.0 dB  
L10 = 66.7 dB  
L50 = 60.6 dB  
L90 = 51.7 dB  
L95 = 49.3 dB  
L99 = 46.4 dB

**Sl. P.8.1 Profil buke (11:12-11:27)**

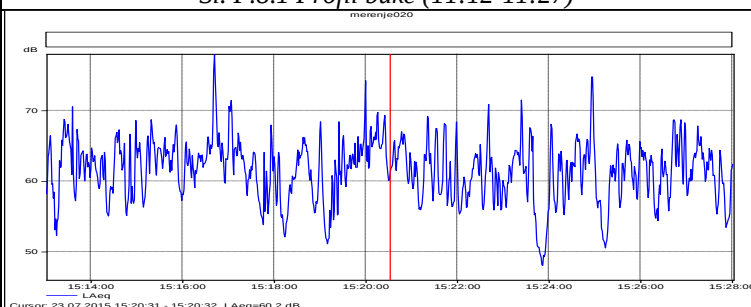
L1 = 71.6 dB  
L5 = 67.9 dB  
L10 = 66.3 dB  
L50 = 61.8 dB  
L90 = 55.7 dB  
L95 = 54.1 dB  
L99 = 50.3 dB

**Sl. P.8.2 Profil buke (15:13-15:28)**

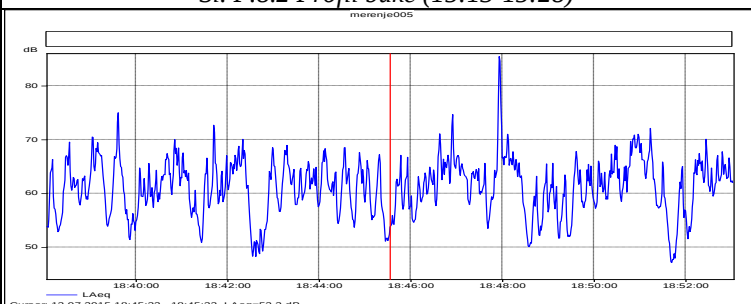
L1 = 72.3 dB  
L5 = 68.4 dB  
L10 = 67.0 dB  
L50 = 61.5 dB  
L90 = 53.9 dB  
L95 = 51.8 dB  
L99 = 48.5 dB

**Sl. P.8.3 Profil buke (18:38-18:53)**

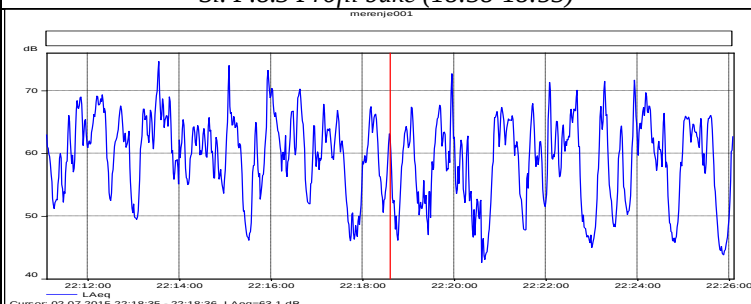
L1 = 71.0 dB  
L5 = 68.2 dB  
L10 = 66.8 dB  
L50 = 60.3 dB  
L90 = 48.5 dB  
L95 = 46.6 dB  
L99 = 44.1 dB

**Sl. P.8.4 Profil buke (22:11-22:26)**

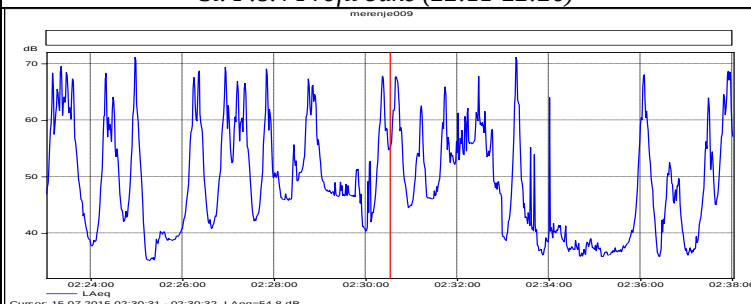
L1 = 68.8 dB  
L5 = 65.9 dB  
L10 = 62.3 dB  
L50 = 47.6 dB  
L90 = 37.3 dB  
L95 = 36.5 dB  
L99 = 35.5 dB

**Sl. P.8.5 Profil buke (02:23-02:38)**

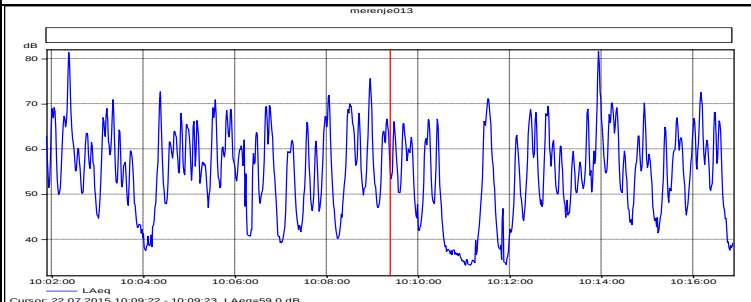
L1 = 73.1 dB  
L5 = 68.8 dB  
L10 = 66.8 dB  
L50 = 55.6 dB  
L90 = 40.5 dB  
L95 = 37.4 dB  
L99 = 34.6 dB

**Sl. P.9.1 Profil buke (10:02-10:07)**

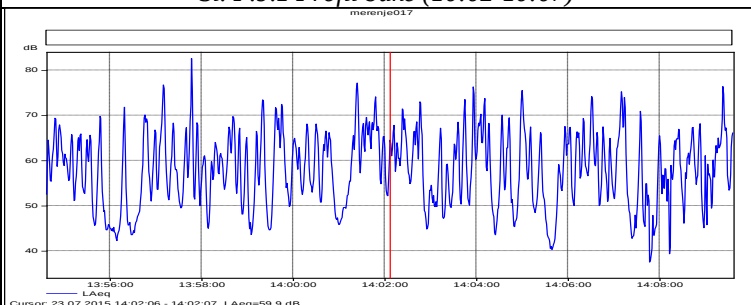
L1 = 75.0 dB  
L5 = 70.1 dB  
L10 = 68.0 dB  
L50 = 58.1 dB  
L90 = 46.1 dB  
L95 = 44.3 dB  
L99 = 40.9 dB

**Sl. P.9.2 Profil buke (13:55-14:10)**

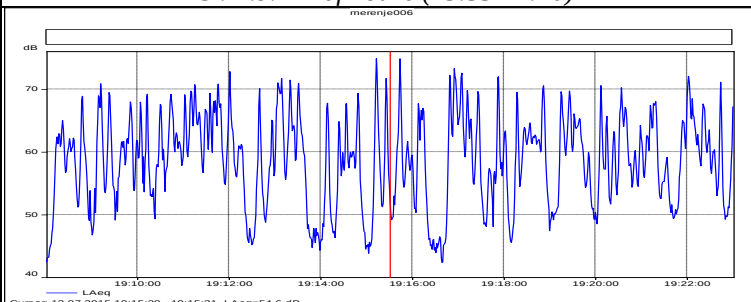
L1 = 72.2 dB  
L5 = 69.6 dB  
L10 = 67.7 dB  
L50 = 59.3 dB  
L90 = 48.1 dB  
L95 = 45.8 dB  
L99 = 43.5 dB

**Sl. P.9.3 Profil buke (19:08-19:23)**

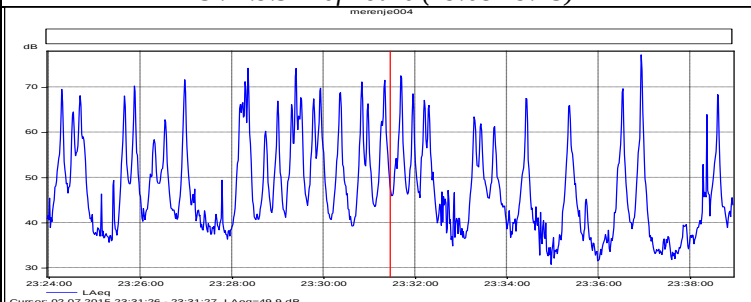
L1 = 71.0 dB  
L5 = 66.3 dB  
L10 = 62.0 dB  
L50 = 45.3 dB  
L90 = 35.8 dB  
L95 = 33.8 dB  
L99 = 32.1 dB

**Sl. P.9.4 Profil buke (23:24-23:39)**

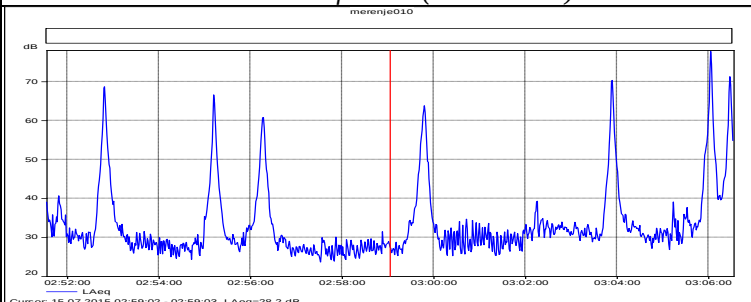
L1 = 67.5 dB  
L5 = 55.5 dB  
L10 = 45.8 dB  
L50 = 30.3 dB  
L90 = 26.0 dB  
L95 = 25.3 dB  
L99 = 24.3 dB

**Sl. P.9.5 Profil buke (02:51-03:06)**
