# IZVEŠTAJ O REZULTATIMA ISPITIVANJA

broj izveštaja: 01/03-15/2

**Univerzitet u Nišu**  
**Fakultet zaštite na radu u Nišu**  
**CENTAR ZA TEHNIČKA ISPITIVANJA**  
**Laboratorija za buku i vibracije**

| Predmet ispitivanja: | Povremeni kratkotrajni monitoring stanja nivoa buke na teritoriji grada Niša na 8 mernih lokaliteta za septembar 2016. godine |

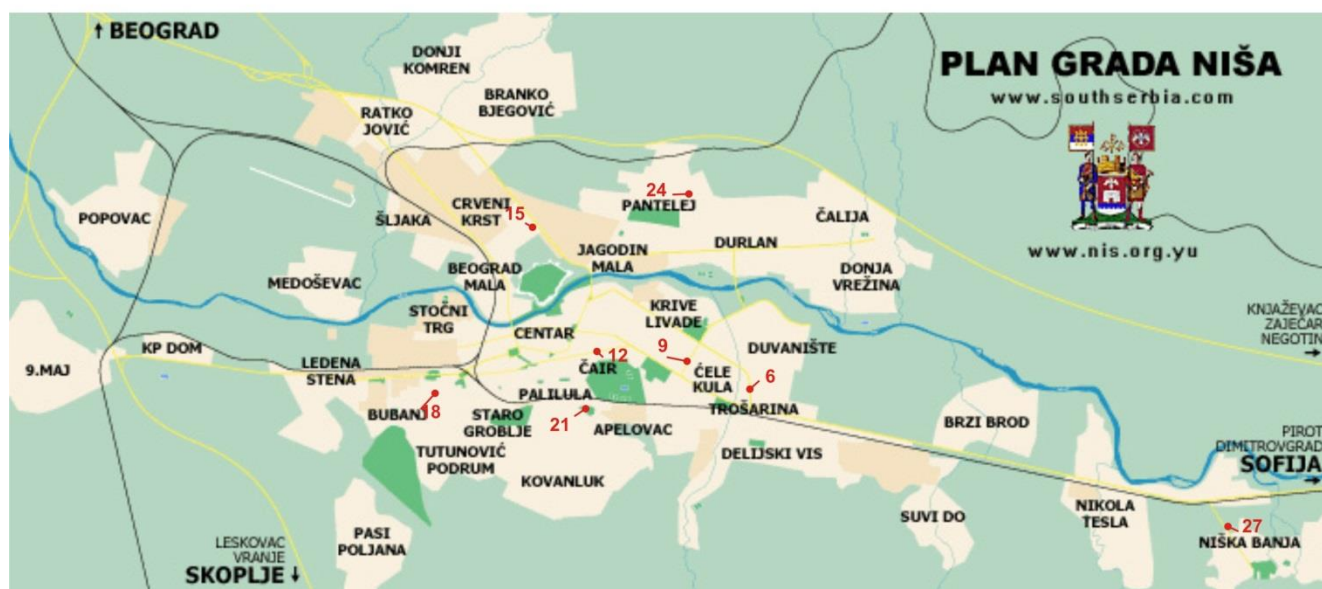
**- Raspored mernih mesta za ocenu stanja nivoa buke -**
