# IZVEŠTAJ O REZULTATIMA ISPITIVANJA

broj izveštaja: 01/03-31/17

| Predmet ispitivanja: | Povremeni kratkotrajni monitoring stanja nivoa buke na teritoriji grada Niša na 8 mernih lokaliteta za mart 2016. godine |

**POVREMENI MONITORING STANJA NIVOA BUKE NA TERITORIJI GRADA NIŠA  
U PERIODU OD 01. 01. 2016. g. DO 31. 12. 2016. g.**

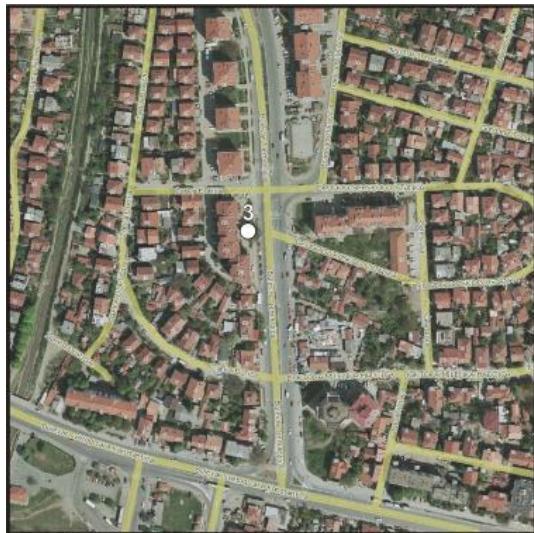
| Opis mernog mesta | | | Prikaz mernog mesta: |
|---|---|---|---|
| Merno mesto: | 3.3 (6) Bulevar Nemanjića-Stambeni blok na Trošarini | | |
| Najbliža saobraćajnica: | | Bulevar Nemanjića | |
| Tip saobraćajnice: | | Dvosmerna, tri trake po smeru | |
| Širina saobraćajnice: | | 14 m | |
| Rastojanje do ose saobraćajnice: | | 12 m | |

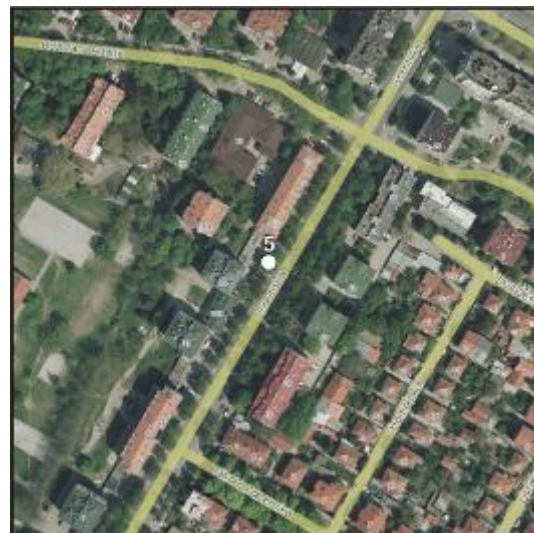
| Opis mernog mesta | | | Prikaz mernog mesta: |
|---|---|---|---|
| Merno mesto: | 4.3 (9) Sremska ulica – stambeni blok | | |
| Najbliža saobraćajnica: | | Ul. Sremska | |
| Tip saobraćajnice: | | Dvosmerna, dve trake po smeru | |
| Širina saobraćajnice: | | 10 m | |
| Rastojanje do ose saobraćajnice: | | 8 m | |
