# IZVEŠTAJ O REZULTATIMA ISPITIVANJA

broj izveštaja: 01/03-31/46

| Predmet ispitivanja: | Povremeni kratkotrajni monitoring stanja nivoa buke na teritoriji grada Niša na 8 mernih lokaliteta za avgust 2016. godine |

**POVREMENI MONITORING STANJA NIVOA BUKE NA TERITORIJI GRADA NIŠA  
U PERIODU OD 01. 01. 2016. g. DO 31. 12. 2016. g.**

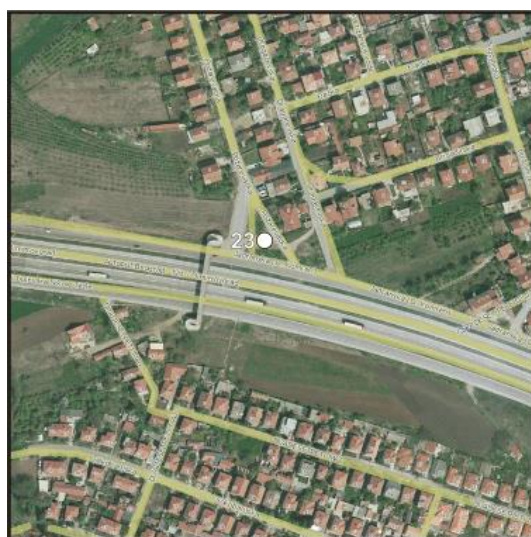
| Merno mesto: | 6.2 (14) Autoput Niš-Sofija (stambeno naselje Donji Komren kod pešačkog mosta) |
| Najbliža saobraćajnica: | Autoput ka Sofiji i njemu paralelna saobraćajnica |
| Tip saobraćajnice: | Autoput - dve trake po smeru, saobraćajnica dvosmerna |
| Širina saobraćajnice: | Autoput 15 m, saobraćajnica 8m |
| Rastojanje do ose saobraćajnice: | 20 m od autoputa a 10m od paralelne saobraćajnice |
| Rastojanje do najbližeg objekta: | 20 m |

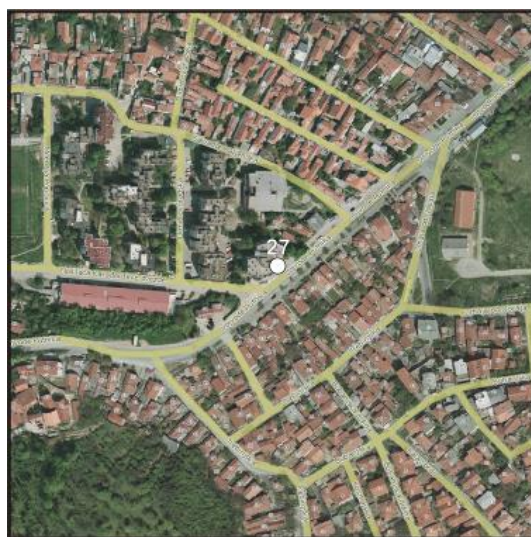
### Prikaz mernog mesta:

| Merno mesto: | 7.2 (17) Ul. Vojvode Putnika - stambeni blok kod spomen parka „Bubanj“ |
| Najbliža saobraćajnica: | Ul. Vojvode Putnika |
| Tip saobraćajnice: | Dvosmerna, dve trake po smeru |
| Širina saobraćajnice: | 5 m |
| Rastojanje do ose saobraćajnice: | 10 m |
| Rastojanje do najbližeg objekta: | 4 m |

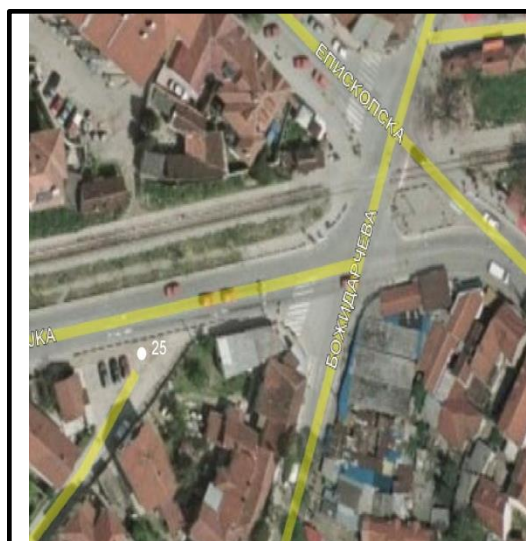
| Merno mesto: | 8.2 (20) Palilulska rampa |
| Najbliža saobraćajnica: | Ul. Vojvode Gojka |
| Tip saobraćajnice: | Dvosmerna, jedna traka po smeru |
| Širina saobraćajnice: | 5 m |
| Rastojanje do ose saobraćajnice: | 5 m |
| Rastojanje do najbližeg objekta: | 5 m |

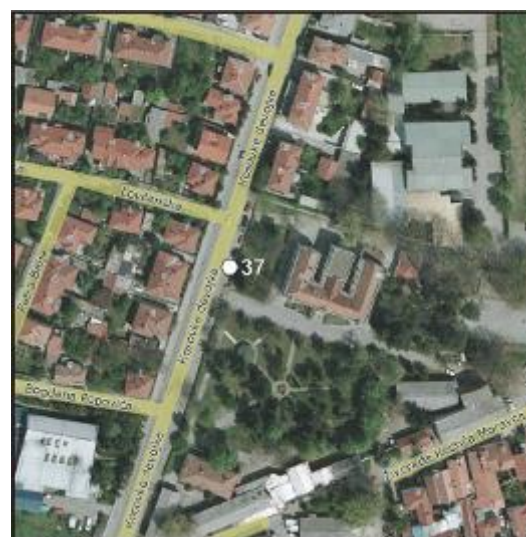
| Merno mesto: | 9.2 (23) Ul. Kosovke devojke – Dom učenika srednjih škola |
| Najbliža saobraćajnica: | Ulica Kosovke devojke |
| Tip saobraćajnice: | Dvosmerna, jedna traka po smeru |
| Širina saobraćajnice: | 5 m |
| Rastojanje do ose saobraćajnice: | 7 m |

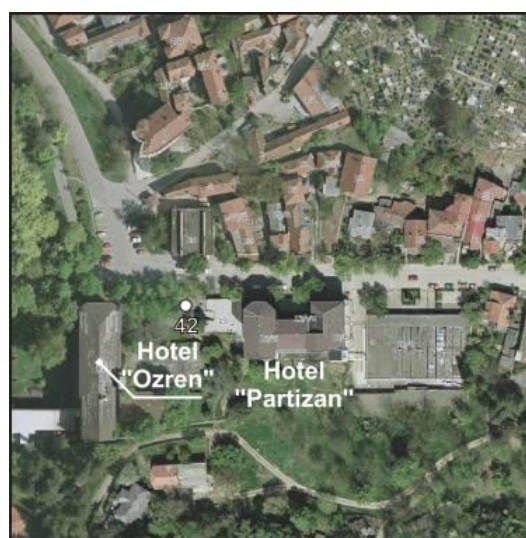
### Prikaz mernog mesta:

| Merno mesto: | 10.2 (26) Trg Republike |
| Najbliža saobraćajnica: | Trg republike |
| Tip saobraćajnice: | Dvosmerna |
| Širina saobraćajnice: | 4m |
| Rastojanje do ose saobraćajnice: | 9m |
| Rastojanje do najbližeg objekta: | Levo i desno po 20m |

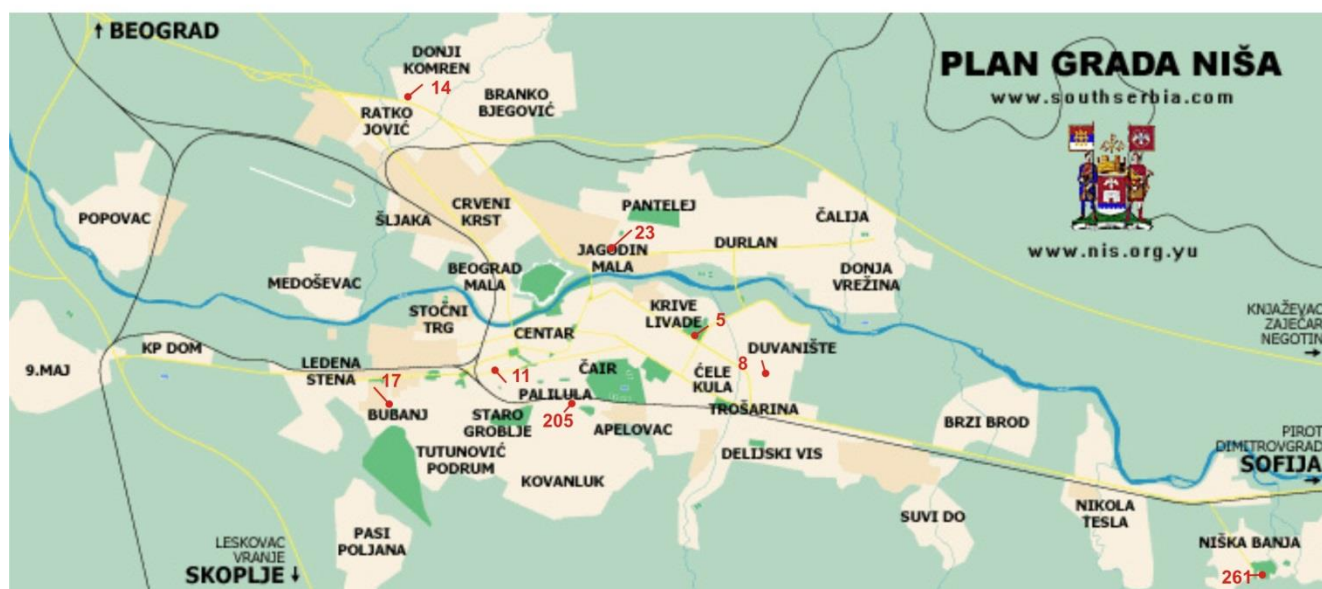
- Raspored mernih mesta za ocenu stanja nivoa buke -
