# IZVEŠTAJ O REZULTATIMA ISPITIVANJA

broj izveštaja: 01/03-31/59

| Predmet ispitivanja: | Povremeni kratkotrajni monitoring stanja nivoa buke na teritoriji grada Niša na 8 mernih lokaliteta za novembar 2016. godine |

**POVREMENI MONITORING STANJA NIVOA BUKE NA TERITORIJI GRADA NIŠA  
U PERIODU OD 01. 01. 2016. g. DO 31. 12. 2016. g.**

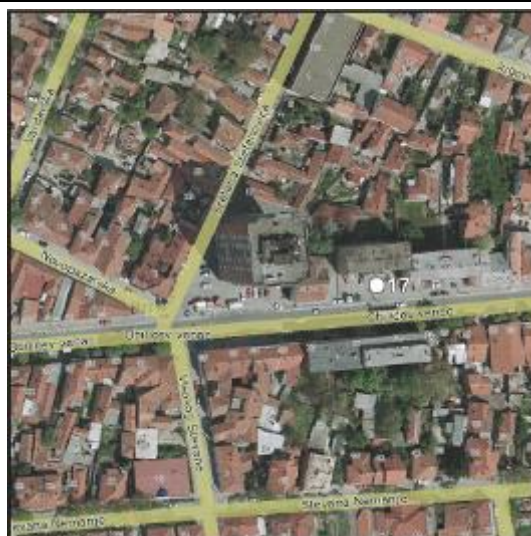
| Merno mesto: | 5.2 (11) Obilićev venac – stambeni blok kod autobusnog stajališta |
| Tip saobraćajnice: | Dvosmerna, jedna traka po smeru, sa trakom za parkiranje |
| Rastojanje do ose saobraćajnice: | 10 m |
| Najbliži građevinski objekat: | Stambena zgrada br. 78 |
| Rastojanje do najbližeg objekta: | 4 m |

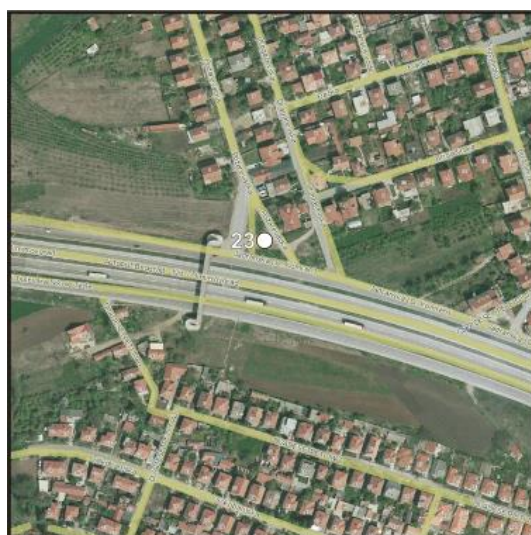
| Merno mesto: | 6.2 (14) Autoput Niš-Sofija (stambeno naselje Donji Komren kod pešačkog mosta) |
| Tip saobraćajnice: | Autoput - dve trake po smeru, saobraćajnica dvosmerna |
| Rastojanje do ose saobraćajnice: | 20 m od autoputa a 10m od paralelne saobraćajnice |
| Najbliži građevinski objekat: | Stambeni objekat |
| Rastojanje do najbližeg objekta: | 20 m |

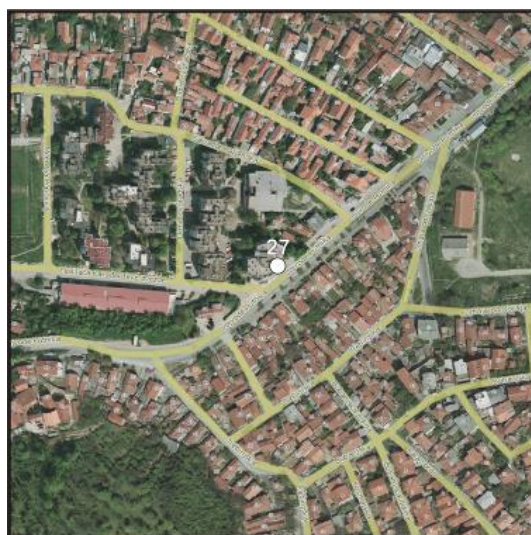
### Prikaz mernog mesta:

| Merno mesto: | 7.2 (17) Ul. Vojvode Putnika - stambeni blok kod spomen parka „Bubanj“ |
| Tip saobraćajnice: | Dvosmerna, dve trake po smeru |
| Rastojanje do ose saobraćajnice: | 10 m |
| Najbliži građevinski objekat: | Stambeni objekat |
| Rastojanje do najbližeg objekta: | 4 m |

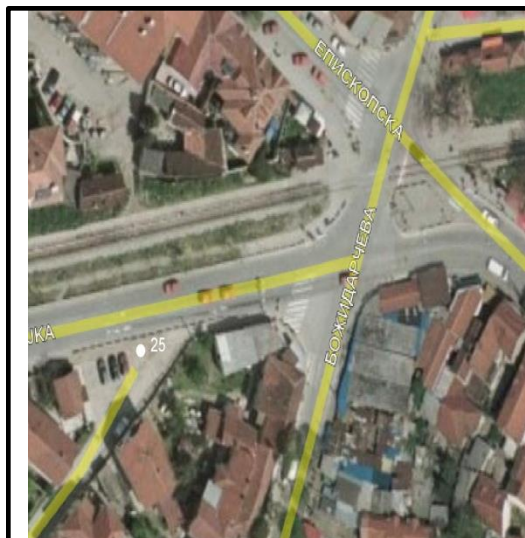
| Merno mesto: | 8.2 (20) Palilulska rampa |
| Tip saobraćajnice: | Dvosmerna, jedna traka po smeru |
| Rastojanje do ose saobraćajnice: | 5 m |
| Najbliži građevinski objekat: | Stambeni objekat |
| Rastojanje do najbližeg objekta: | 5 m |

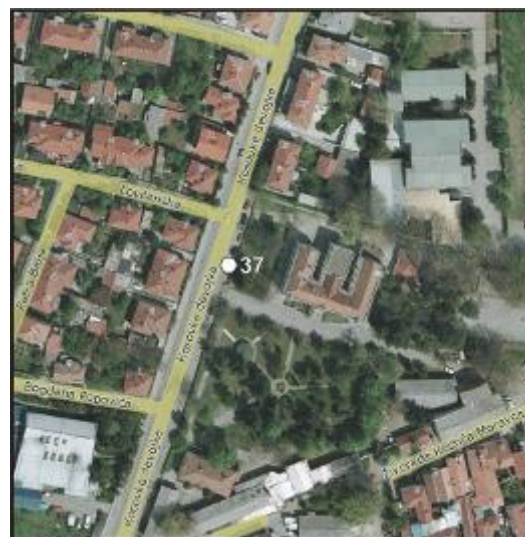
| Merno mesto: | 9.2 (23) Ul. Kosovke devojke – Dom učenika srednjih škola |
| Tip saobraćajnice: | Dvosmerna, jedna traka po smeru |
| Rastojanje do ose saobraćajnice: | 7 m |
| Najbliži građevinski objekat: | Dom učenika stručnih škola |

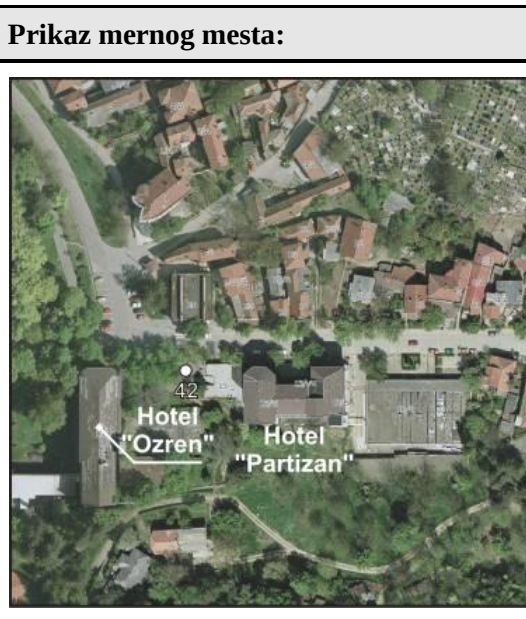
| Merno mesto: | 10.2 (26) Trg Republike |
| Tip saobraćajnice: | Dvosmerna |
| Rastojanje do ose saobraćajnice: | 9m |
| Najbliži građevinski objekat: | Hoteli |
| Rastojanje do najbližeg objekta: | Levo i desno po 20m |

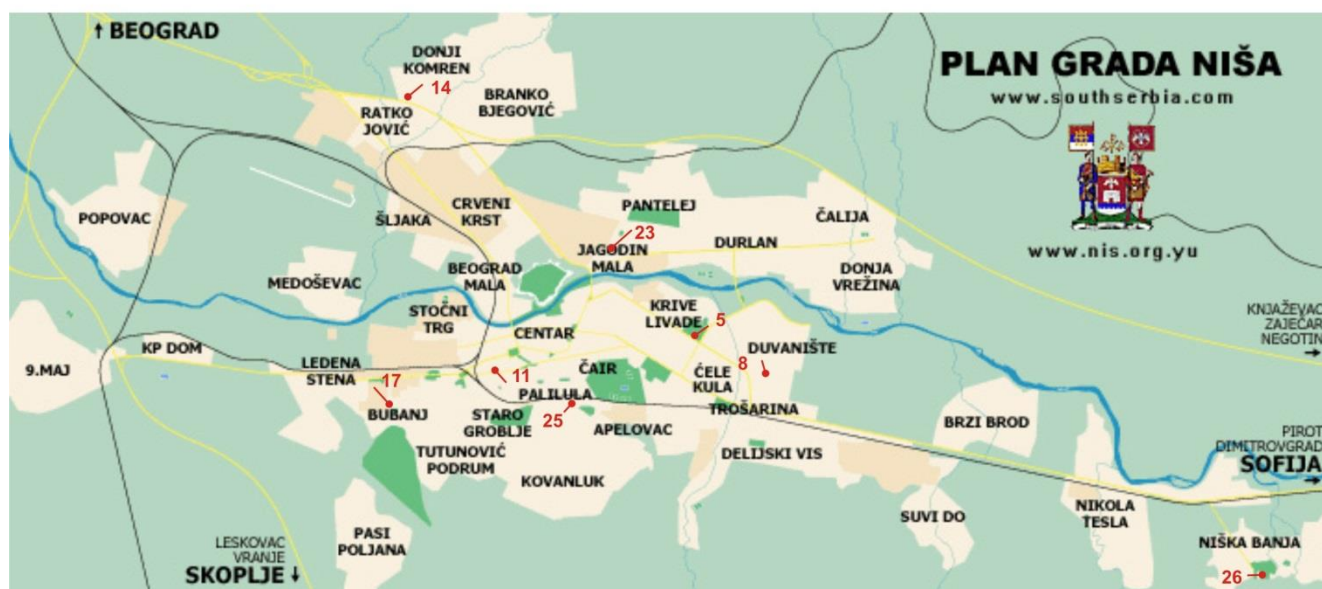
- Raspored mernih mesta za ocenu stanja nivoa buke -
